Ville de Westmount

Étude patrimoniale
Éléments caractéristiques:
Bâtiments de catégorie 1★

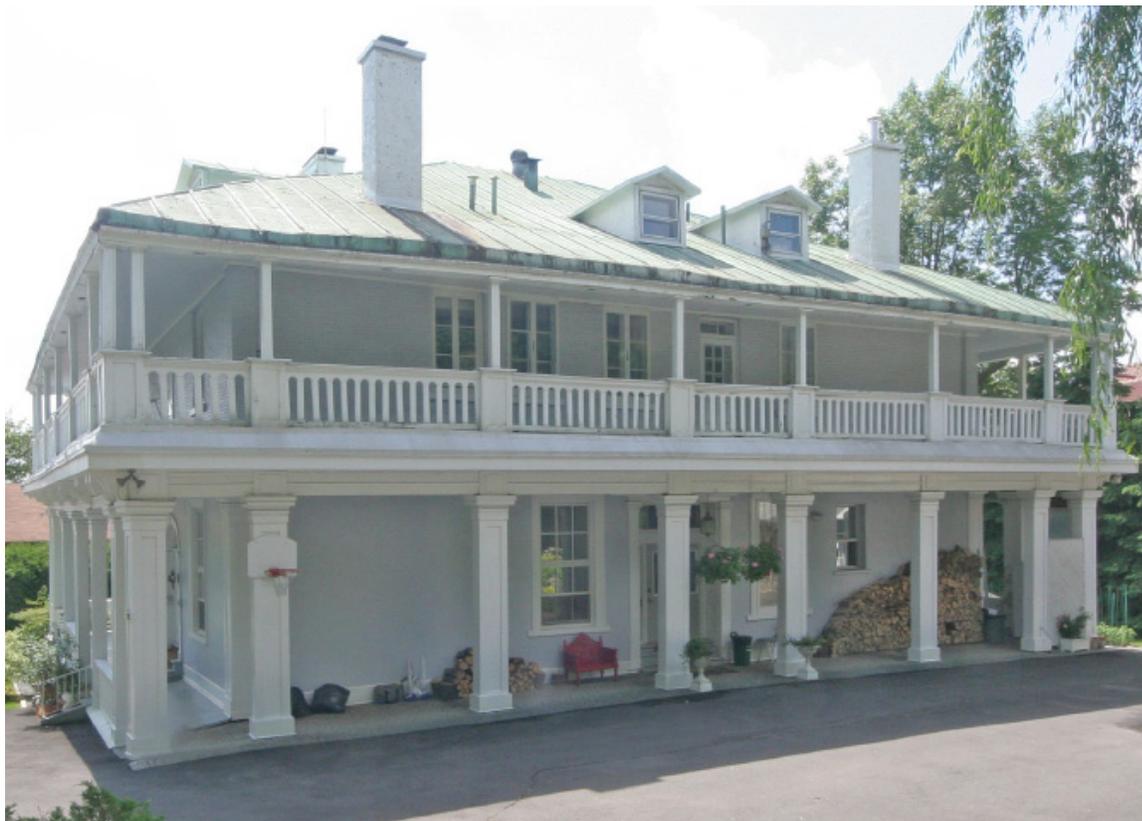
3219, The Boulevard (Braemar)

<i>Description:</i>	Bâtiment détaché dont les quatre façades sont importantes. La façade principale (sud) et celle sur la rue (est) sont plus articulées et de plus grande valeur architecturale. La valeur patrimoniale tient à la valeur historique, étant donné son âge; à la valeur artistique puisqu'il s'agit d'une oeuvre de William Footner, l'architecte du marché Bonsecours et de Barott and Blackader et d'un exemple pratiquement intact de villa néo-classique de la moitié du 19 ^e siècle. Braemar est classé (MCCCCFQ).
<i>Date de construction:</i>	1849; modifications en 1924, 1963, 1964, 1967 et 1974
<i>Personnes associées au bâtiment:</i>	John Eadie, propriétaire; William Footner, architecte; Barrot and Blackader, Architectes (galleries)
<i>Influences stylistiques:</i>	Néo-classique
<i>Matériaux:</i>	
<i>Revêtement (EC):</i>	Brique
<i>Toiture (EC):</i>	Couverture métallique à joints debout
<i>Fenêtres (EC):</i>	Bois; d'origine

<i>Boiseries (EC):</i>	Les galleries de bois font le tour du bâtiment sur les quatre faces et les deux étages. Quoique les galleries ne sont pas d'origine, elles ont maintenant plus de 80 ans et ont été conçues par un bureau d'architectes reconnu. Aucune archive ne montre l'apparence d'origine de la maison.
<i>Composition:</i>	Toutes les façades sont symétriques. Les cheminées étaient à une époque des éléments symétriques importants dans la composition d'ensemble. Elles ont cependant été modifiées. Aussi, des lucarnes ont été ajoutées à la toiture, ce qui nuit à la symétrie.
<i>Intégrité:</i>	Élevée, quoique le bâtiment manque d'entretien. Malheureusement, l'intégrité d'origine du site est fortement compromise.
	NOTE: Les documents d'archive indiquent que les galleries ne sont pas d'origine et auraient été ajoutées dans les années 1920 par Barott and Blackader, des architectes de renom. Avant de faire des travaux sur ces galleries, des recherches sur place et dans les archives devraient être entreprises afin de déterminer ce qui relève du travail de Barott and Blackader et ce qui a été ajouté ou modifié lors de réparations.

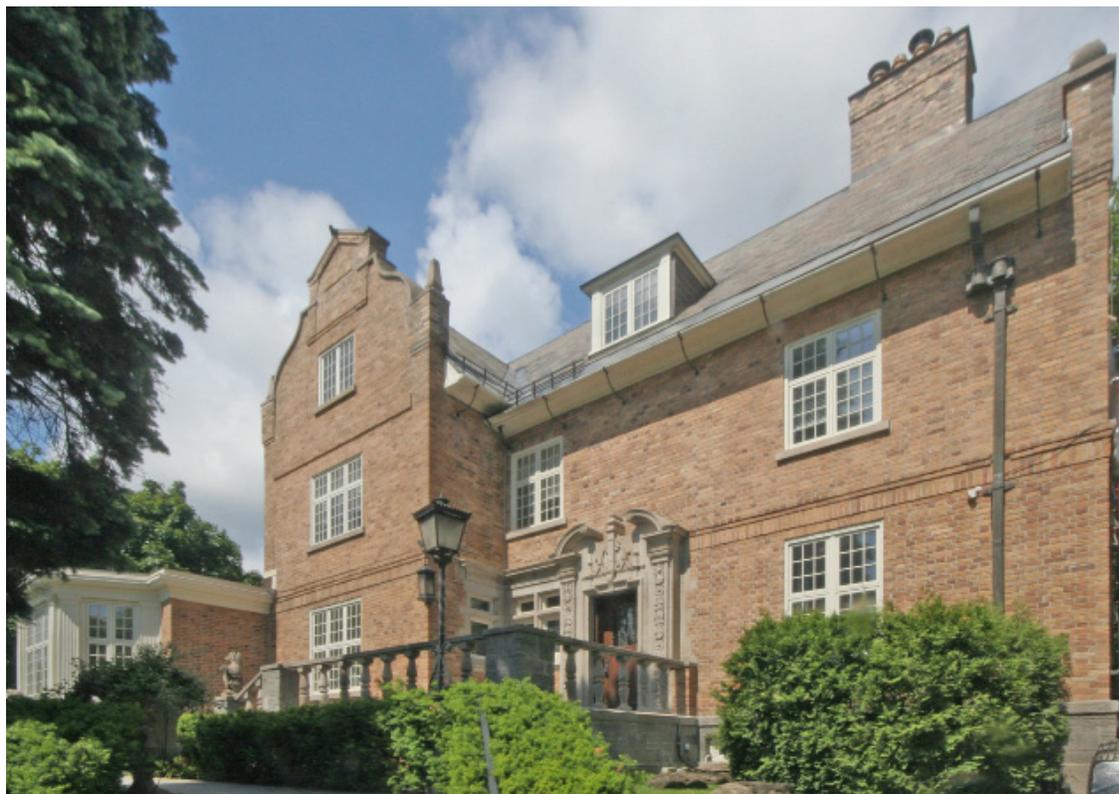
3637, The Boulevard

<i>Description:</i>	Bâtiment détaché dont les quatre façades sont importantes. Étant donné l'ajout d'une piscine cependant, les façades les plus importantes sont la façade principale (sud) et celle de l'est. La valeur patrimoniale tient à la valeur artistique, reliée à ses architectes, à son emplacement dominant dans un grand jardin; à son style néo-Queen Anne avec volume pittoresque et ligne de toit variée.
<i>Date de construction:</i>	1911, modifications ou ajouts en 1923, 1975 et 1980
<i>Personnes associées au bâtiment:</i>	George Hogg, propriétaire d'origine; Hutchison Bois Miller, architects; Melville Miller, architecte; David, Boulva, Cleve, architectes
<i>Influences stylistiques:</i>	Néo-Queen Anne; éléments néo-classiques
<i>Matériaux:</i>	
<i>Revêtement (EC):</i>	Brique; portique en pierre avec fronton brisé à la porte avant; pignon à la hollandaise avec insertions de pierre.
<i>Toiture (EC):</i>	Ardoise

<i>Fenêtres (EC):</i>	Bois; d'origine
<i>Boiseries (EC):</i>	Contribuent à la variété et à la richesse des détails; une rallonge sur le côté ouest datant de 1980 visible de la rue et qui entoure la façade arrière nuit beaucoup à la composition.
<i>Composition:</i>	Fidèle au style Néo-Queen Anne, les façades sont asymétriques; cette irrégularité est un important EC.
<i>Intégrité:</i>	Variée : certaines sections de la maison semblent être d'origine. Importante perte d'intégrité à l'ouest et au nord, où se trouve la rallonge de la piscine.

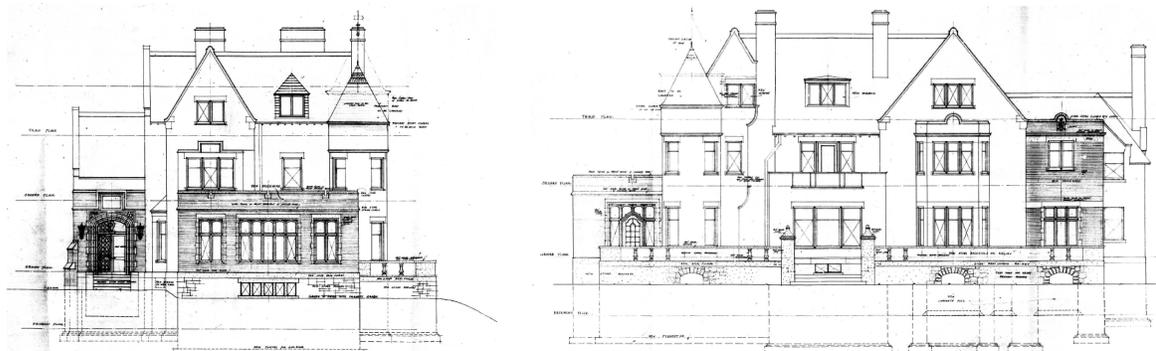
Élévations 1929

Description: Bâtiment détaché dont les quatre façades sont importantes. La façade principale (sud) et celle sur la rue (ouest) sont plus articulées et de plus grande valeur architecturale. La valeur patrimoniale tient à son âge; son emplacement dominant dans un grand jardin; son style néo-Queen Anne, avec volume pittoresque et ligne de toit variée; à la qualité exceptionnelle de la maçonnerie : travail de la brique et sculptures de pierre.

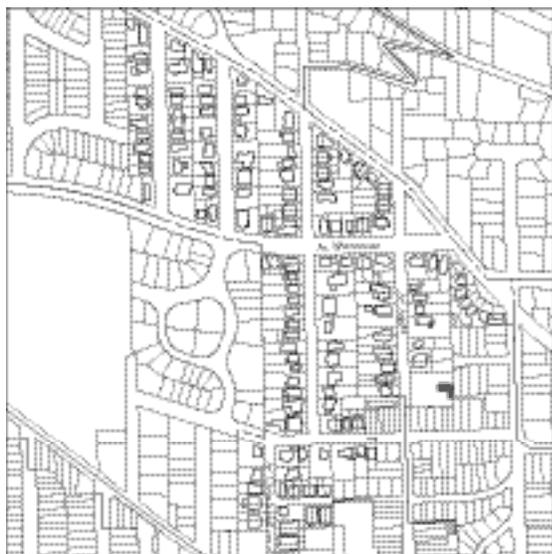
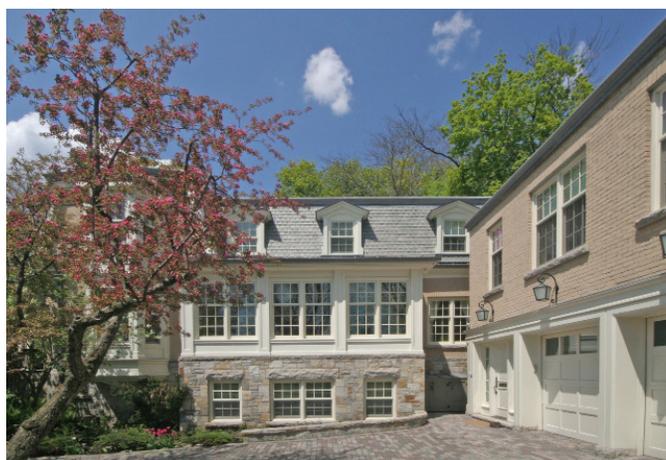
<i>Description:</i>	Bâtiment détaché dont les quatre façades sont importantes. La façade principale (sud) et celle sur la rue (ouest) sont plus articulées et de plus grande valeur architecturale. La valeur patrimoniale tient à la valeur historique reliée à son âge et à la valeur urbaine reliée à son emplacement dominant dans un grand jardin.
<i>Date de construction:</i>	Circa 1872-1879 ¹
<i>Personnes associées au bâtiment:</i>	Alex Cross ou Alex Foster; Fetherstonhaugh and Durnford 1945 travaux divers
<i>Influences stylistiques:</i>	Villa néo-classique
<i>Matériaux:</i>	
<i>Revêtement (EC):</i>	Brique; ; la peinture n'est probablement pas d'origine; la sélection de couleurs ne l'est certainement pas.
<i>Toiture (EC):</i>	Ardoise Mansarde
<i>Fenêtres (EC):</i>	Bois
<i>Boiseries (EC):</i>	Colonnes de la véranda, détails des lucarnes
<i>Composition:</i>	Bâtiment auquel des ajouts et des modifications ont été apportés avec le temps. L'étude B/M suggère que l'entrée avant d'origine faisait face au sud, ce qui serait fidèle à la morphologie du 19e siècle, les premières maisons faisant face au sud afin de profiter des vues sur le fleuve. Fidèle à l'architecture vernaculaire, le bâtiment a été modifié avec des ajouts un peu au hasard. Ces ajouts ont peu de valeur patrimoniale et pourraient être modifiés sans que cela affecte la valeur patrimoniale existante.

<i>Intégrité:</i>	Élevée
	NOTE: emplacement sur jardin EC exceptionnel
	¹ L'étude Beaupré/Michaud la situe en 1872. Cette maison n'apparaît pas cependant sur la carte des fortifications de 1872. Elle se trouve sur la carte Hopkins de 1879. Une date de construction se situant entre 1872-1879 serait donc raisonnable.

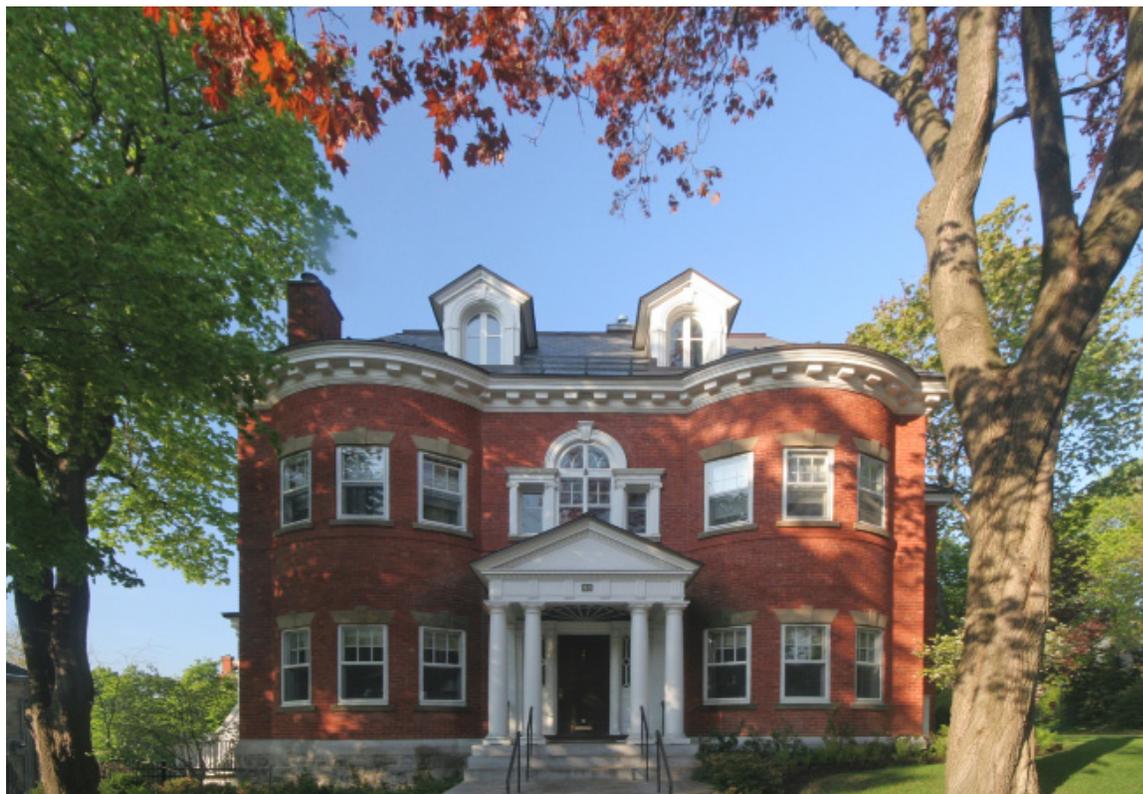
88, avenue Church Hill

<i>Description:</i>	Bâtiment détaché dont les quatre façades sont importantes quoique les façades est et sud soient les plus importantes. La valeur patrimoniale tient à la valeur historique reliée à son âge et à la valeur artistique reliée aux architectes, au style néo-Georgien et à son emplacement dans un grand jardin.
<i>Date de construction:</i>	1901, garage : 1917, agrandissements en 1924 et 1946
<i>Personnes associées au bâtiment:</i>	Lewis Skaife, propriétaire d'origine; MacVicar and Heriot, architects; Fetherstonhaugh, Durnford, Bolton, Chadwick, architects
<i>Influences stylistiques:</i>	Néo-Georgien
<i>Matériaux:</i>	
<i>Revêtement (EC):</i>	Brique rouge, garniture en grès
<i>Toiture (EC):</i>	Ardoise
<i>Fenêtres (EC):</i>	Bois à l'origine; les fenêtres actuelles ne sont pas toutes d'origine
<i>Boiseries (EC):</i>	Contribuent à la variété et à la richesse des détails; galerie, véranda, fenêtre palladienne. Corniche, etc. (NOTE : curieusement, il n'y a pas de corniche sur l'aile nord quoique l'ajout semble être d'origine.)

<i>Composition:</i>	Fidèle au style néo-Georgien, la façade principale est symétrique; ce principe est appliqué plus libéralement sur les autres faces.
<i>Intégrité:</i>	Élevée : la perspective de l'architecte montre qu'il y a eu très peu de changement. Même la véranda sud est intacte, quoiqu'il semble y avoir eu des modifications à l'accès au jardin et aux escaliers extérieurs.
	NOTE: emplacement dans le jardin EC important

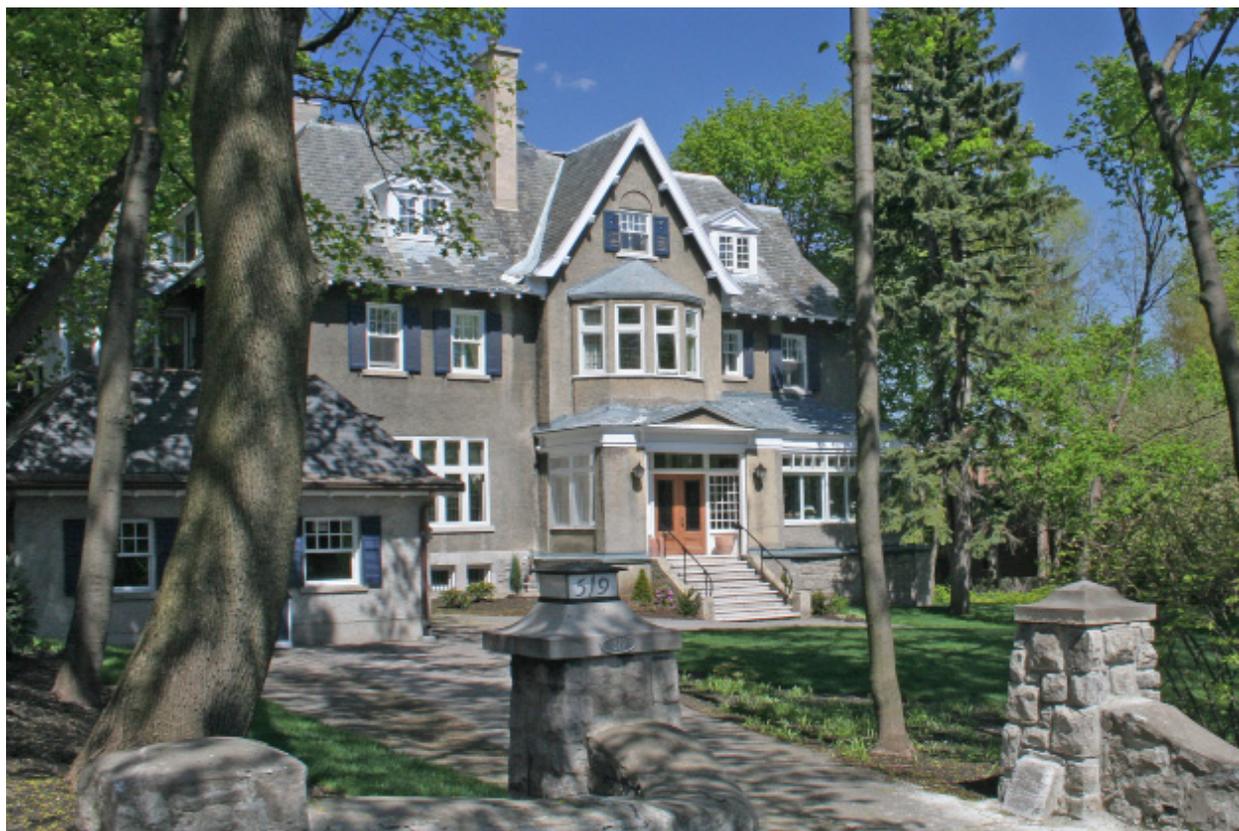
519, avenue Clarke Avenue

<i>Description:</i>	<p>Un bâtiment jumelé dont trois façades sont importantes, quoique celle du nord soit de moins grande valeur. Ce bâtiment partage un mur mitoyen avec le 504, avenue Mountain; les deux sections ont été construites en même temps. Son histoire demeure nébuleuse.</p> <p>La valeur patrimoniale est incertaine et peut être associée à son âge, notamment si les deux maisons étaient à l'origine une seule comme semblent le suggérer les recherches dans des cartes d'assurance du 19^e s.. Son association à J.S.Archibald, un architecte local bien connu, semble incertaine et ne suffit pas à assurer sa valeur patrimoniale. Les seules références de son travail sont reliées à des rénovations, alors on ignore s'il signe l'ensemble.</p>
<i>Date de construction:</i>	1927 selon l'étude B/M. Des recherches sur des cartes indiquent que l'ensemble date d'avant les années 1920 et que la maison d'origine aurait été subdivisée après la Première Guerre mondiale. L'évolution de la propriété demeure incertaine.

<i>Personnes associées au bâtiment:</i>	John Smith Archibald, architecte
<i>Influences stylistiques:</i>	Néo-gothique
<i>Matériaux:</i>	
<i>Revêtement (EC):</i>	Stuc sur substrat inconnu
<i>Toiture (EC):</i>	Ardoise
<i>Fenêtres (EC):</i>	Bois; ne sont pas d'origine
<i>Boiseries (EC):</i>	Contribuent à la variété et à la richesse des détails
<i>Composition:</i>	La façade sud, qui est partagée avec le 504, avenue Mountain, forme une composition ininterrompue où n'apparaît même pas l'indication de murs mitoyens. Une rangée de longues fenêtres, placées dans des tableaux en arc peu profond, court d'est en ouest sur les deux maisons. Des ajouts aux façades masquent la forme d'origine du bâtiment, mais elles ne sont pas en soi inappropriées. L'irrégularité du bâtiment est un EC important. On ne connaît pas la date du revêtement de stuc. Il est possible qu'il ait été appliqué au moment de la subdivision, mais cela est incertain, car il n'y a pas de preuve de la subdivision. On devrait approfondir les recherches si le propriétaire décide d'enlever ou de modifier le revêtement afin d'en déterminer l'âge.

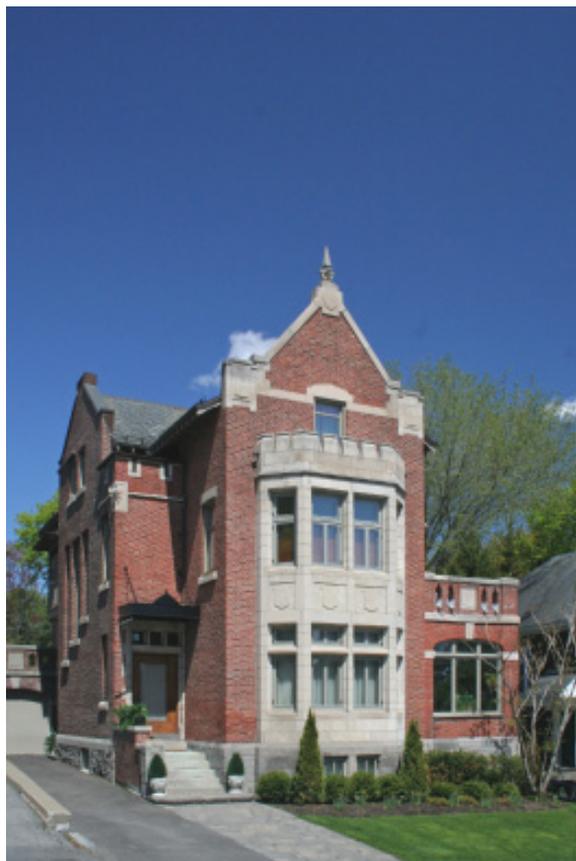
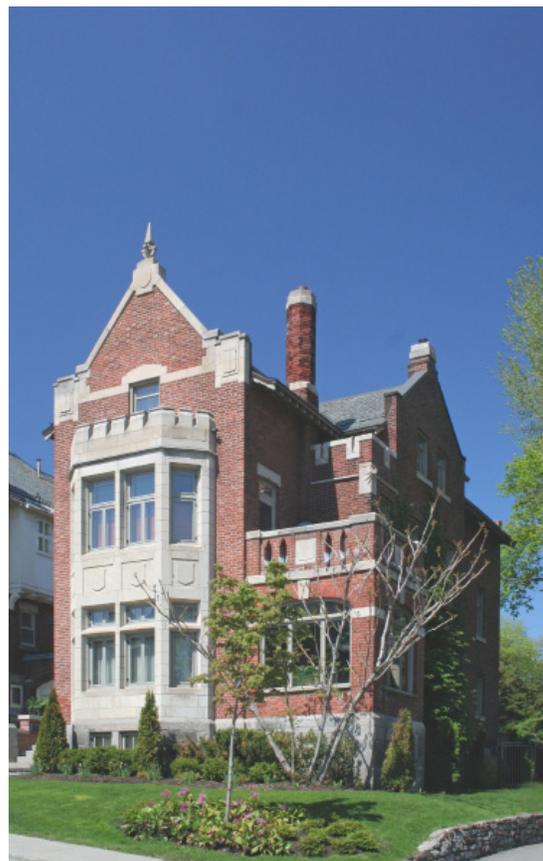
529, avenue Clarke

<i>Description:</i>	Bâtiment détaché dont les quatre façades sont importantes. Les façades principales (ouest), nord et sud (latérale) sont plus articulées et de plus grande valeur architecturale. La valeur patrimoniale tient à la valeur historique, reliée à son âge; à la valeur artistique reliée au style Néo-Queen Anne/Arts+Crafts, avec volume pittoresque et ligne de toits variée.
<i>Date de construction:</i>	1907
<i>Personnes associées au bâtiment:</i>	James Oliver, propriétaire d'origine
<i>Influences stylistiques:</i>	Éléments Néo-Queen Anne / éléments Arts+Crafts
<i>Matériaux:</i>	
<i>Revêtement (EC):</i>	Brique avec garniture de pierre; éléments de base en pierre calcaire
<i>Toiture (EC):</i>	Ardoise
<i>Fenêtres (EC):</i>	Bois; d'origine, types variés
<i>Boiseries (EC):</i>	La garniture est surtout en pierre, il y a peu de boiseries
<i>Composition:</i>	Fidèle aux styles Néo-Queen Anne et Arts+Crafts, toutes les façades sont asymétriques; ces irrégularités sont d'importants EC.

<i>Intégrité:</i>	Élevée
	NOTE: emplacement dans le jardin EC

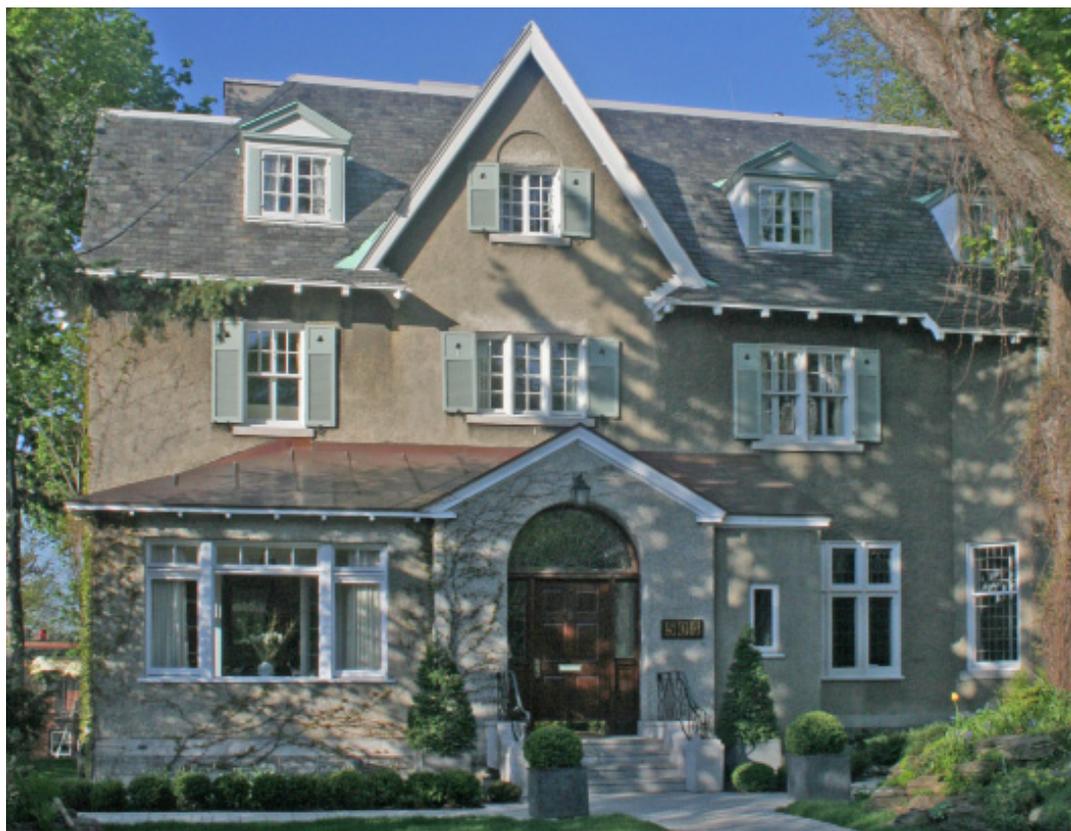
504, avenue Mountain

<i>Description:</i>	Un bâtiment jumelé dont trois façades sont importantes. Ce bâtiment partage un mur mitoyen avec le 519, avenue Clarke; les deux sections ont été construites en même temps. Son histoire demeure nébuleuse. La valeur patrimoniale peut être associée à son âge, notamment si les deux maisons étaient à l'origine une seule comme semblent le suggérer les recherches dans des cartes d'assurance du 19 ^e s. Son association à J.S.Archibald, un architecte local bien connu, semble incertaine et ne suffit pas à assurer sa valeur patrimoniale. Les seules références de son travail sont reliées à des rénovations, alors on ignore s'il signe l'ensemble. S'il s'agissait à l'origine d'une seule propriété, comme le suggèrent les cartes du 19 ^e siècle, il faut y ajouter l'étable sur l'avenue Mountain, qui est maintenant une propriété distincte.
<i>Date de construction:</i>	1927 selon l'étude B/M. Des recherches sur des cartes indiquent que l'ensemble date d'avant les années 1920 et que la maison d'origine aurait été subdivisée après la Première Guerre mondiale. L'évolution de la propriété demeure incertaine.

<i>Personnes associées au bâtiment:</i>	John Smith Archibald, architecte
<i>Influences stylistiques:</i>	Cottage
<i>Matériaux:</i>	
<i>Revêtement (EC):</i>	Stuc sur substrat inconnu
<i>Toiture (EC):</i>	Ardoise
<i>Fenêtres (EC):</i>	Bois; ne sont pas d'origine
<i>Boiseries (EC):</i>	Contribuent à la variété et à la richesse des détails
<i>Composition:</i>	La façade sud, qui est partagée avec le 504, avenue Mountain, forme une composition ininterrompue où n'apparaît même pas l'indication de murs mitoyens. Une rangée de longues fenêtres, placées dans des tableaux en arc peu profonds, court d'est en ouest sur les deux maisons. Des ajouts aux façades masquent la forme d'origine du bâtiment, mais elles ne sont pas en soi inappropriées. L'irrégularité du bâtiment est un important EC. On ne connaît pas la date du revêtement de stuc. Il est possible qu'il ait été appliqué au moment de la subdivision, mais cela est incertain, car il n'y a pas de preuve de la subdivision. On devrait approfondir les recherches si le propriétaire décide d'enlever ou de modifier le revêtement afin d'en déterminer l'âge.

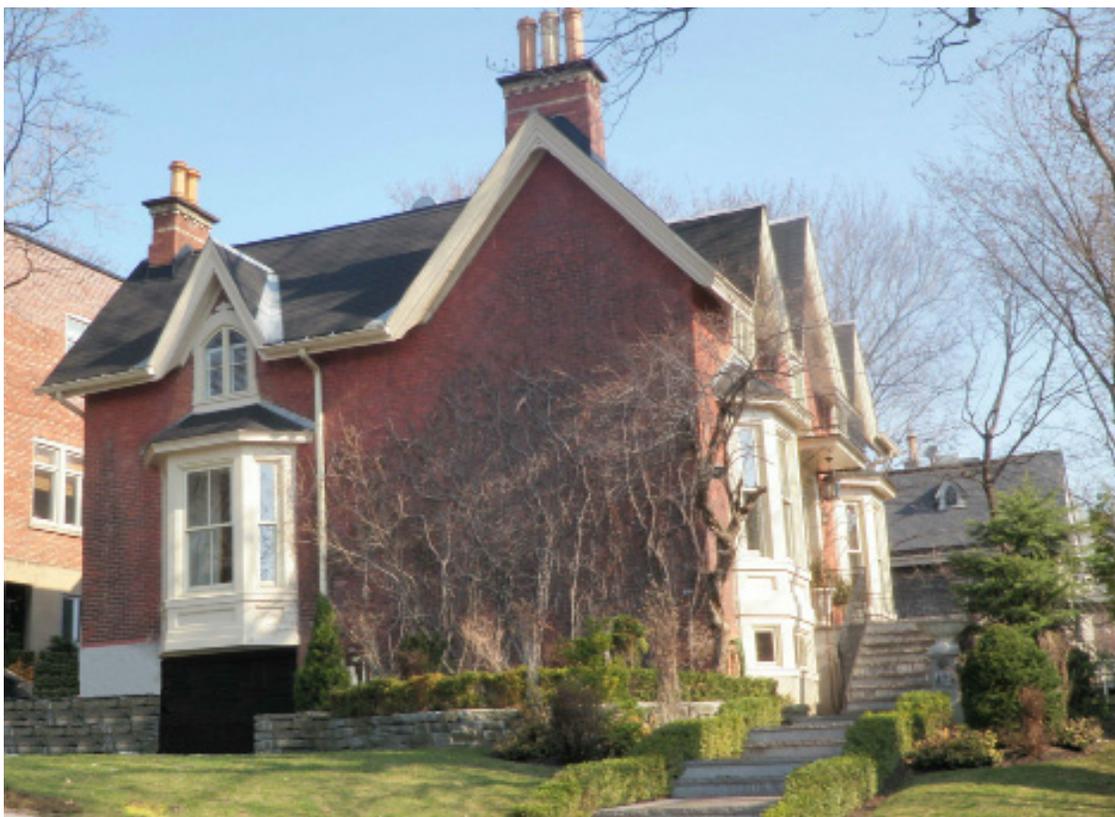
473, avenue Clarke

<i>Description:</i>	Un bâtiment détaché dont trois façades du pavillon principal sont importantes; la façade arrière du pavillon principal et celles de l'aile des serviteurs sont de moindre importance. La valeur patrimoniale tient à la valeur historique reliée à son âge; à la valeur artistique, reliée à l'architecture; et à la valeur urbaine reliée à son emplacement remarquable dans un jardin.
<i>Date de construction:</i>	Circa 1885
<i>Personnes associées au bâtiment:</i>	Jeffrey Penfold (propriétaire)
<i>Influences stylistiques:</i>	Cottage néo-gothique
<i>Matériaux:</i>	
<i>Revêtement (EC):</i>	Brique rouge
<i>Toiture (EC):</i>	N'est pas d'origine. La toiture d'origine devait être en ardoise.
<i>Fenêtres (EC):</i>	Bois, d'origine
<i>Boiseries (EC):</i>	Chapeaux de fenêtres, fenêtres en saillie
<i>Composition:</i>	Le corps principal de la maison est traité comme un pavillon. L'aile des serviteurs est en retrait du pavillon principal et moins élevée. La composition du pavillon est inusitée : la façade avant est symétrique, de façon non conforme aux principes pictoriques du néo-gothique. Les autres façades sont disposées plus librement. Fidèle au style des premières maisons bâties sur les pentes de Westmount, la façade principale est orientée vers le sud et les vues sur le Fleuve plutôt que sur la rue. Le garage est une intervention moderne et malheureuse qui pourrait être modifiée ou détruite.

<i>Intégrité:</i>	Élevée pour le pavillon principal. L'aile des serviteurs doit être modifiée avec un ajout vers l'est.
	NOTE: cheminées EC

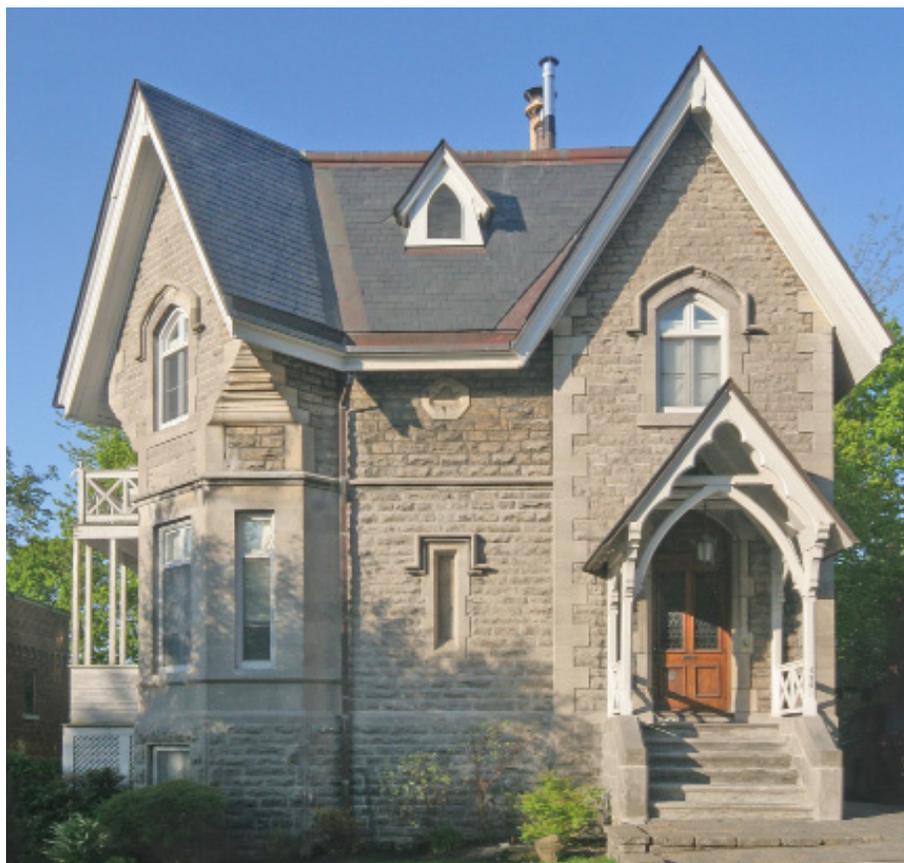
490, avenue Mountain

<i>Description:</i>	Bâtiment détaché dont les quatre façades sont importantes. La façade nord est très secondaire quoiqu'elle affiche les mêmes matériaux. La valeur patrimoniale tient à la valeur historique, reliée à son âge, à la valeur urbaine, reliée à son emplacement dominant sur l'avenue Mountain et à son jardin; à la valeur artistique reliée au style néo-gothique avec volume pittoresque et ligne de toit variée.
<i>Date de construction:</i>	1868
<i>Personnes associées au bâtiment:</i>	Daniel Wilson, propriétaire d'origine, entrepreneur, conseiller de Westmount
<i>Influences stylistiques:</i>	Néo-gothique
<i>Matériaux:</i>	
<i>Revêtement (EC):</i>	Assises de pierre calcaire bosselée avec garniture de pierre de taille
<i>Toiture (EC):</i>	Ardoise
<i>Fenêtres (EC):</i>	Bois; d'origine
<i>Boiseries (EC):</i>	Contribuent à la variété et à la richesse des détails; galerie, détails des lucarnes, véranda de l'entrée, etc.

<i>Composition:</i>	Fidèle au style néo-gothique, toutes les façades sont asymétriques. Ces irrégularités sont d'importants EC. Typique des premières maisons de Westmount, la maison est orientée au sud et sur les vues du Fleuve. Le jardin latéral est donc un important EC de l'emplacement.
<i>Intégrité:</i>	Élevée, quoique les boiseries, notamment sur la véranda latérale, ont été modifiées.
	NOTE: emplacement sur le jardin EC exceptionnel

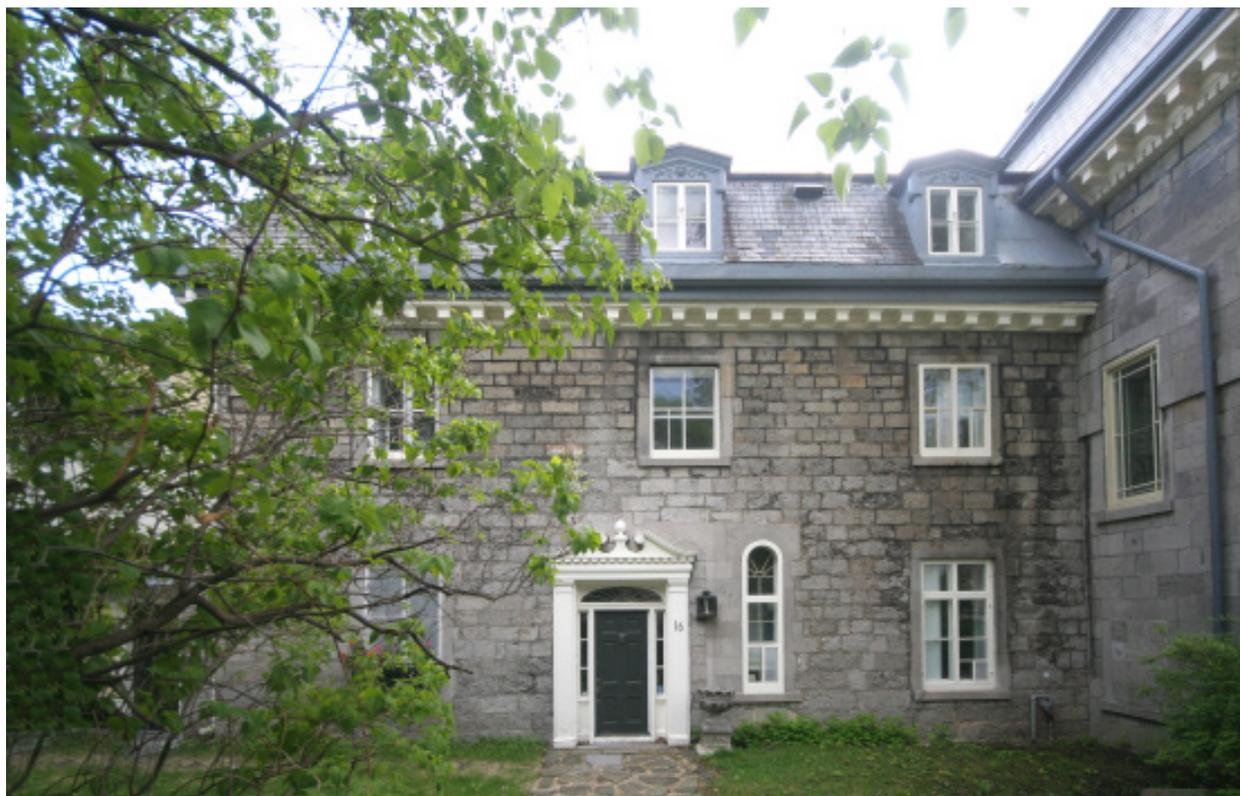
<i>Description:</i>	Ce bâtiment jumelé est relié au 18, avenue Severn. Selon des documents notariés ¹ , le 18, avenue Severn, le « Rosemount » d'origine, a été divisé en deux logis en 1892 en coupant l'aile est qui, avec des modifications mineures, est devenue le 16, avenue Severn. Des indices visuels suggèrent que le 16, avenue Severn aurait été l'aile des domestiques ou une annexe au 18, avenue Severn. Les façades sur rue et sur jardin sont d'importance. Le garage à l'est a été modifié en 2006, avec l'ajout d'un étage. Les photos d'époque montrent que le garage et la façade sur rue ont été modifiés à plusieurs reprises. La valeur patrimoniale tient à la valeur historique, reliée à l'âge et aux associations avec John Young et à la relation avec le 18, avenue Severn et à la valeur esthétique reliée à l'état presque intact de la pierre, des fenêtres et de la toiture ainsi que des boiseries.

<i>Date de construction:</i>	1847-1861 ² , ou 1859-1862 ³ , Dates des modifications au registre : 1943
<i>Personnes associées au bâtiment:</i>	John Young, 1811-1878
<i>Influences stylistiques:</i>	Néo-classique, Villa pittoresque
<i>Matériaux:</i>	
<i>Revêtement (EC):</i>	Pierre calcaire grise de Montréal à joints accentués; garniture de pierre de taille
<i>Toiture (EC):</i>	Mansardes recouvertes d'ardoise avec corniche prononcée. Daterait de c.1880, selon B/M, quoiqu'il y ait peu de documents d'archive pour étayer cette thèse
<i>Fenêtres (EC):</i>	Bois; d'origine; détails aux lucarnes
<i>Boiseries (EC):</i>	Portique d'entrée avec fronton brisé (post 1920) a moins de valeur
<i>Composition:</i>	Puisqu'il s'agit d'une aile secondaire au 18, avenue Severn, on peut difficilement parler de « composition », puisque le bâtiment n'a jamais été conçu pour être autonome. Fidèle au style néo-classique, toutes les façades sont symétriques. L'emplacement de la porte avant—hors axe—indique clairement qu'il s'agit d'un ajout ultérieur. Une photo, datant des années 1920, montre une véranda à l'entrée dont la forme correspond aux traces encore visibles dans la maçonnerie. Le fait que le rez-de-chaussée est pratiquement de niveau avec le terrain nous indique qu'il s'agissait d'une aile secondaire à sa voisine plus imposante.

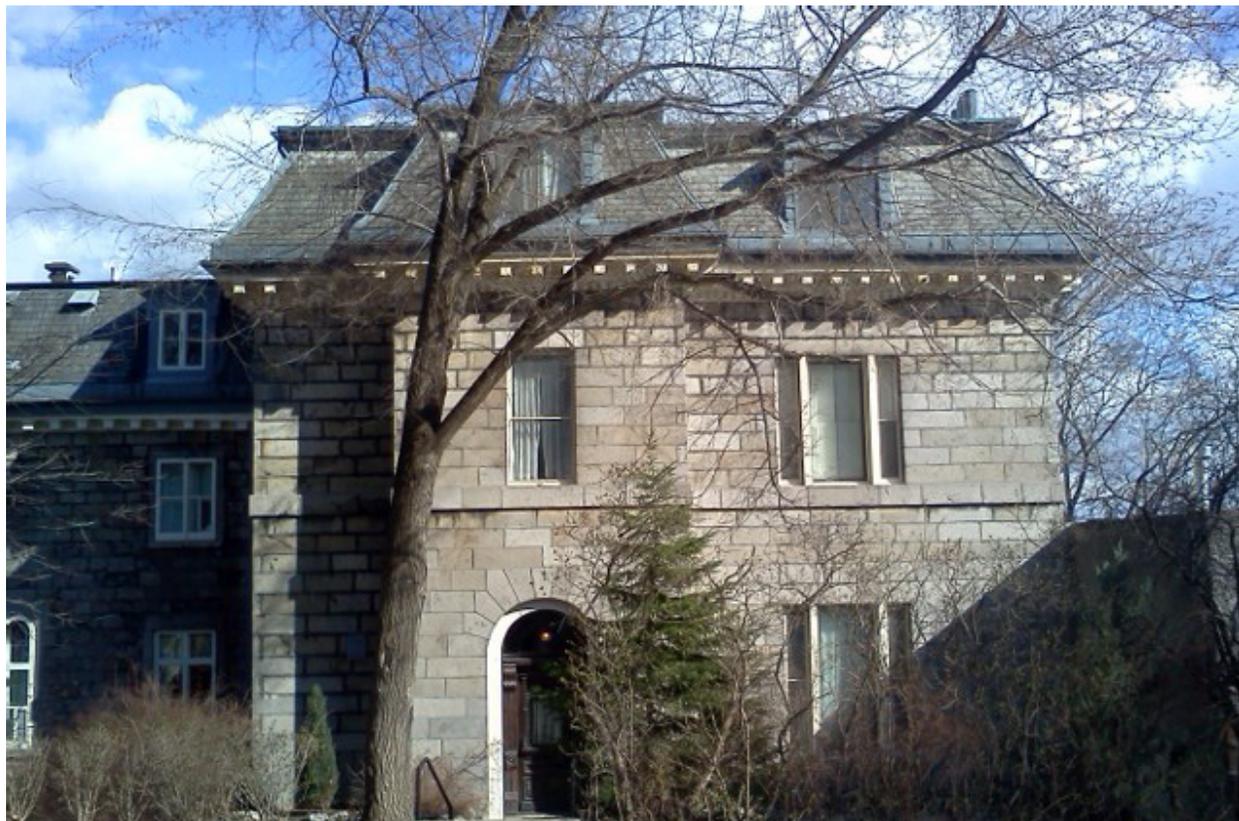
18, avenue Severn

<i>Description:</i>	Ce bâtiment jumelé est relié au 16, avenue Severn. Selon des documents notariés ¹ , le 18, avenue Severn, le « Rosemount » d'origine, a été divisé en deux logis en 1892 en coupant l'aile est qui, avec des modifications mineures, est devenue le 16, avenue Severn. Les façades sur la rue, sur le jardin et du côté ouest sont considérées importantes. La valeur patrimoniale tient à la valeur historique, reliée à l'âge et aux associations avec John Young et à la relation avec le 16, avenue Severn; et à la valeur esthétique reliée à l'exceptionnelle qualité de la pierre, des fenêtres et de la toiture ainsi que des boiseries.
<i>Date de construction:</i>	1847-61 ² ou 1859-1862 ³ , Dates des modifications : 1953-61-67-76-81
<i>Personnes associées au bâtiment:</i>	John Young, 1811-1878
<i>Influences stylistiques:</i>	Néo-classique, Villa pittoresque
<i>Matériaux:</i>	
<i>Revêtement (EC):</i>	Pierre calcaire grise de Montréal à joints accentués; garniture de pierre de taille

<i>Toiture (EC):</i>	Mansardes recouvertes d'ardoise avec corniche prononcée. Daterait de c.1880, selon B/M, quoiqu'il y ait peu de documents d'archive pour étayer cette thèse.
<i>Fenêtres (EC):</i>	Bois; d'origine; détails aux lucarnes
<i>Composition:</i>	La composition est pittoresque selon les principes d'AJ Downing: la poussée verticale de la tour d'entrée est équilibrée par l'horizontalité de l'aile des domestiques (maintenant le 16, avenue Severn).
<i>Intégrité:</i>	Élevée

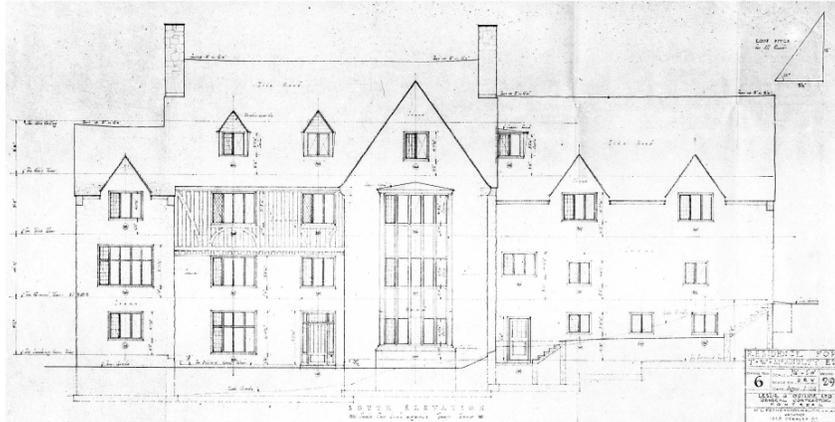
Élévation sud, 1929

Description: Bâtiment détaché dont les quatre façades sont importantes. La valeur patrimoniale tient à la valeur historique reliée à l'âge; et à la valeur artistique, reliée à l'architecture et aux architectes.

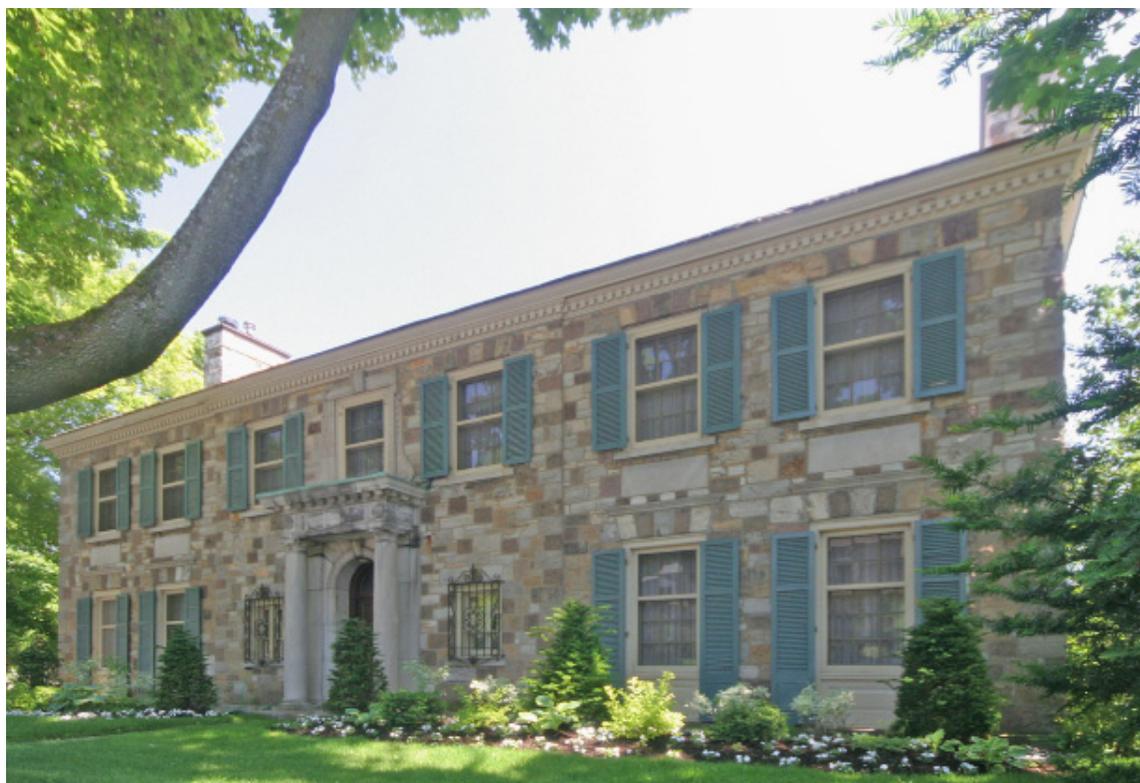
Éléments caractéristiques

Bâtiment détaché dont les quatre façades sont importantes. La valeur patrimoniale tient à la valeur historique reliée à l'âge; et à la valeur artistique, reliée à l'architecture et aux architectes. Il y a aussi une valeur d'association reliée à la visite de la Reine Mère dans les années 1980.

Villa georgienne néo-classique

Pierre calcaire des champs avec garniture de pierre de taille

La symétrie est un EC essentiel. Quoiqu'il n'y ait pas de lucarnes, leur ajout serait possible.

Élevée; il semblerait que l'aile du garage ait été construite en même temps que la maison.

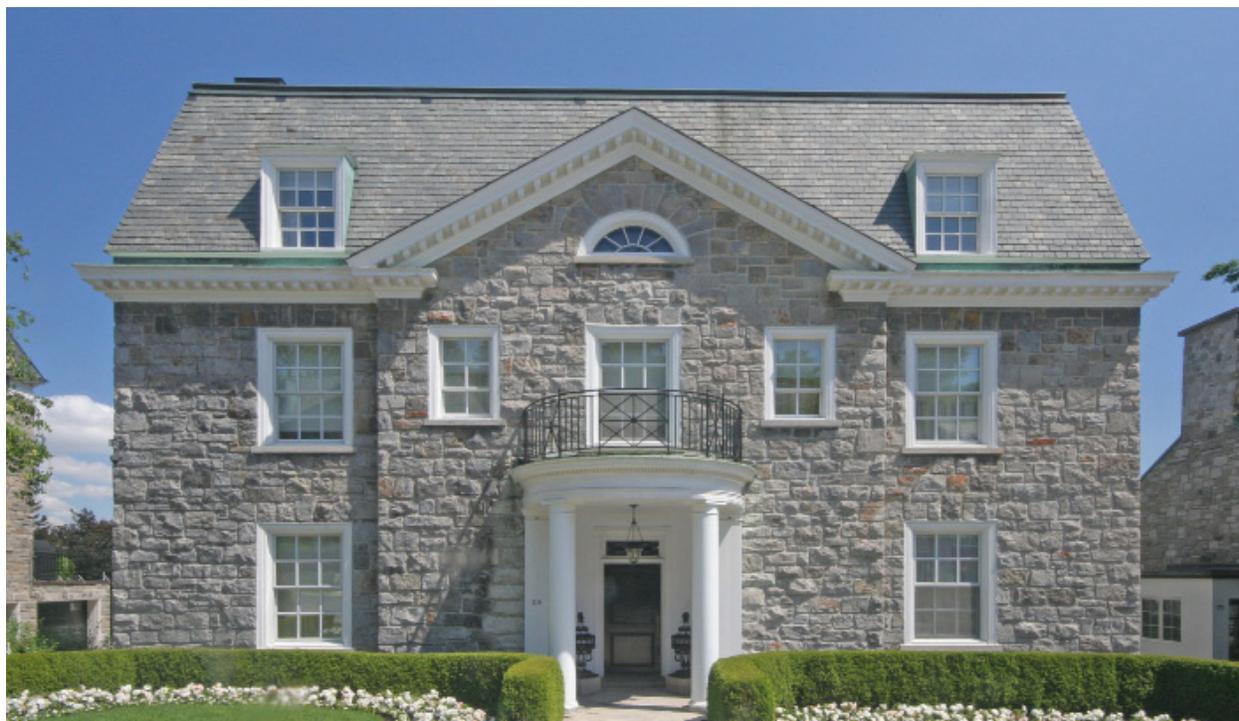
Éléments caractéristiques

Bâtiment détaché dont les quatre façades sont importantes. La valeur patrimoniale tient à la valeur historique reliée à l'âge; à la valeur artistique, reliée à l'architecture et aux architectes et à la valeur urbaine reliée à l'emplacement remarquable sur le jardin.

Villa néo-georgienne

Pierre calcaire de champ

Mansarde en ardoise

Chapeaux de fenêtres, corniche et véranda. Fer forgé de la balustrade du balcon. (EC)

La composition est strictement symétrique. La symétrie est un EC de ce bâtiment.

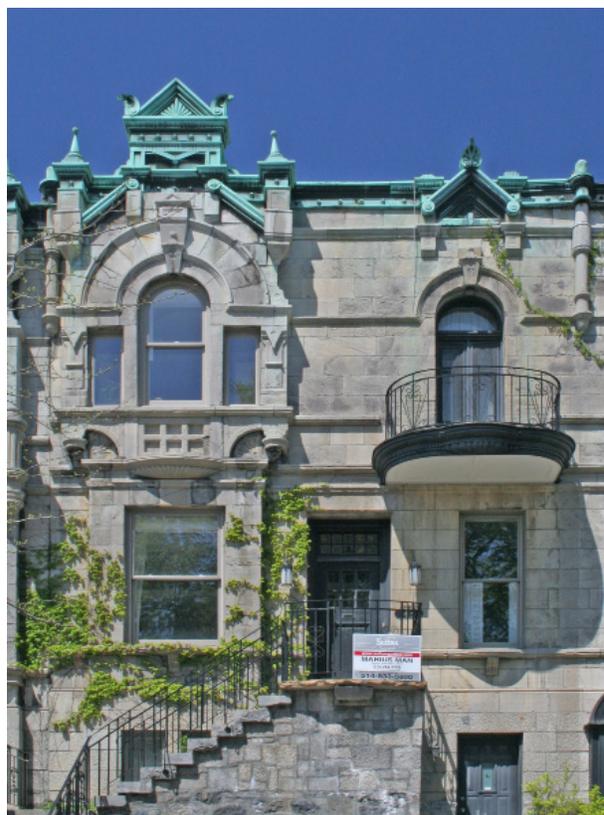
<i>Description:</i>	Ce bâtiment fait partie d'un ensemble répétitif : seule la façade avant est d'importance. La valeur patrimoniale tient à la valeur historique reliée à l'âge, à la valeur artistique reliée aux détails néo-Renaissance et à l'intégrité générale de l'ensemble.
<i>Date de construction:</i>	1903
<i>Personnes associées au bâtiment:</i>	A. Paquette (constructeur et propriétaire); B. Anderson, architecte et propriétaire, c.1995
<i>Influences stylistiques:</i>	Néo-Renaissance
<i>Matériaux:</i>	
<i>Revêtement (EC):</i>	Pierre calcaire
<i>Toiture (EC):</i>	Toit plat
<i>Fenêtres (EC):</i>	Bois; ne sont pas d'origine
<i>Boiseries (EC):</i>	Il y a peu de boiseries sur ces bâtiments; la garniture est en pierre ou en tôle
<i>Composition:</i>	L'ensemble se compose d'un duplex, contenant deux maisons qui est répété afin de créer une rangée de quatre maisons. Le duplex est symétrique au centre avec des portes centrales, flanquées d'éléments en tourelle chapeautés d'un élément décoratif en tôle. L'implantation de construction est inhabituelle: l'alignement de construction est en retrait de la rue, ce qui permet l'aménagement d'escaliers importants qui mènent à une porte avant qui est élevée dans la façade.

<i>Intégrité:</i>	Élevée NOTE: La façade arrière est beaucoup moins importante et intègre et pourrait même être modifiée. Cependant parce qu'elle est visible de l'avenue Mount Pleasant, les modifications doivent être respectueuses de l'intégrité et de la qualité de la façade principale.

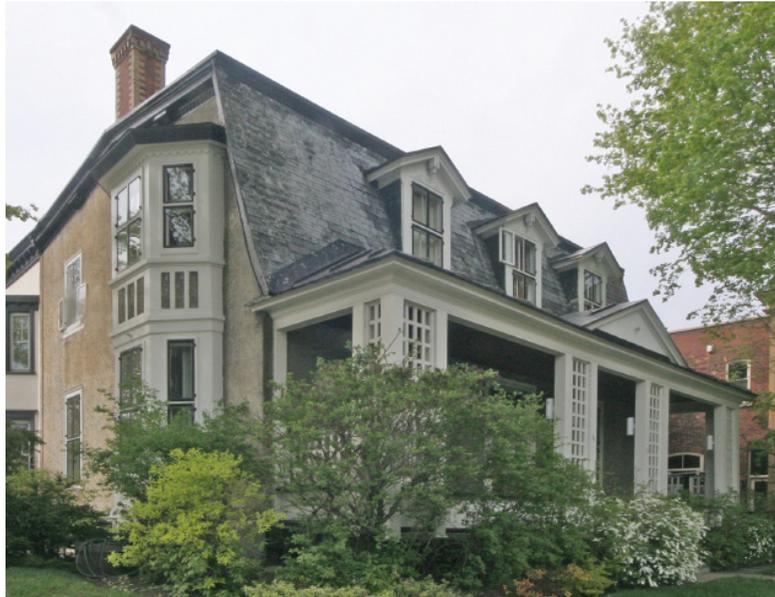
<i>Description:</i>	Un bâtiment jumelé dont les façades principale (sud) et ouest sont d'importance. La valeur patrimoniale tient à la valeur historique reliée à l'âge.
<i>Date de construction:</i>	18e siècle
<i>Personnes associées au bâtiment:</i>	Famille Decary; frères Maxwell (attribution)
<i>Influences stylistiques:</i>	Maison de ferme « canadienne » (vernaculaire)
<i>Matériaux:</i>	
<i>Revêtement (EC):</i>	Pierre calcaire des champs recouverte de stuc
<i>Toiture (EC):</i>	Mansarde en ardoise : la toiture n'est pas d'origine, mais elle date probablement du milieu du 19e siècle
<i>Fenêtres (EC):</i>	Bois, d'origine
<i>Boiseries (EC):</i>	Comprenant la galerie
<i>Composition:</i>	Le bâtiment comprend maintenant un pavillon central avec une aile. Le pavillon central est symétrique autour de la porte d'entrée. L'aile, qui abritait la cuisine d'été d'origine, est de moindre valeur et pourrait être modifiée.

<i>Intégrité:</i>	Élevée, comme témoin de l'évolution de l'architecture vernaculaire
	NOTE: cheminées EC

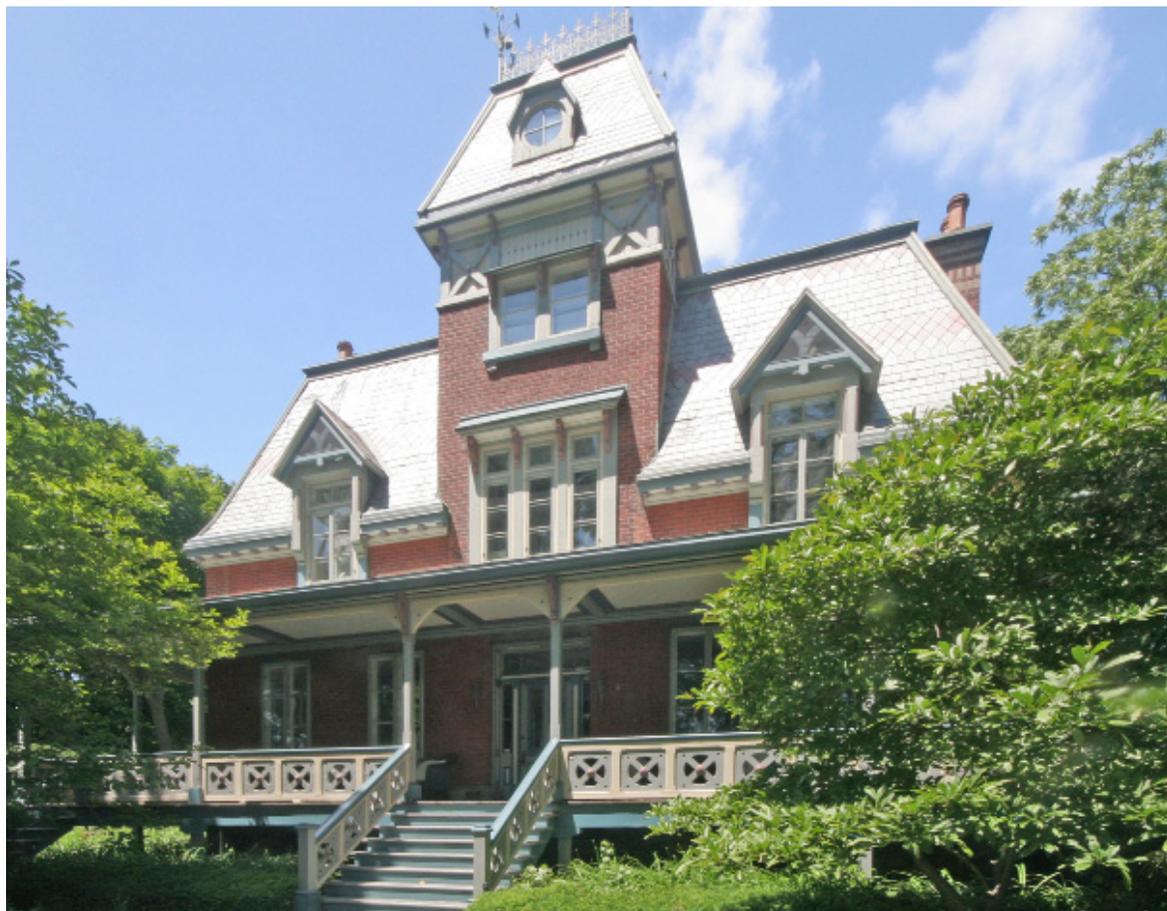
Éléments caractéristiques

Bâtiment détaché dont les quatre façades sont importantes. La valeur patrimoniale tient à la valeur historique reliée à l'âge; à la valeur artistique, reliée à l'architecture, et à la valeur urbaine reliée à l'emplacement remarquable sur le jardin.

1847; 1879 (prolongement des murs, Mansarde, tour)

Villa italianisante

Brique

Mansarde en ardoise polychrome avec corniche (il manque probablement la crête)

Fenêtres, détails aux lucarnes, tour, véranda, galeries

La composition est symétrique sur la façade avant; elle l'est moins sur les autres façades.

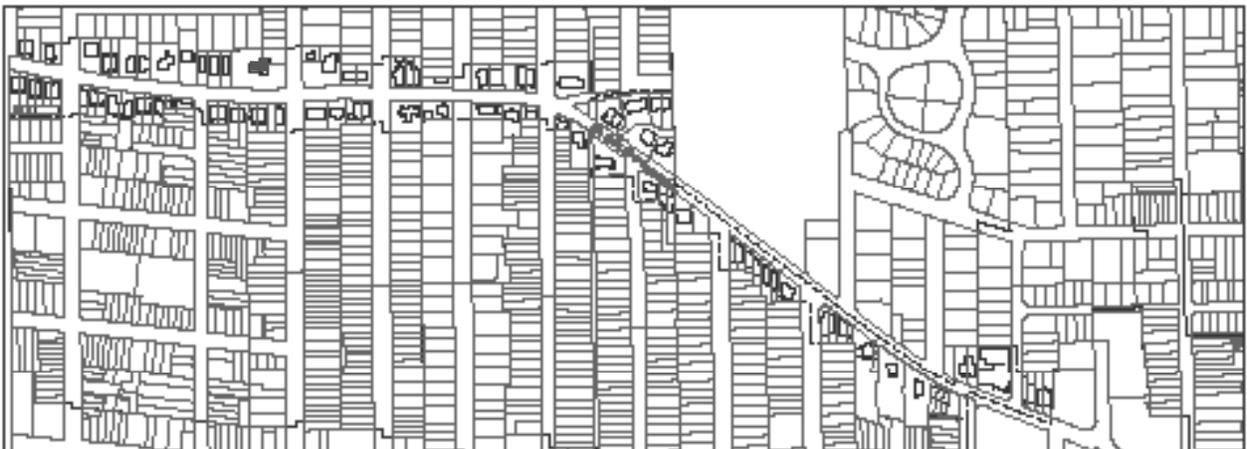
<i>Description:</i>	Un bâtiment jumelé dont les façades principale (sud) et ouest sont d'importance. La valeur patrimoniale tient à la valeur historique reliée à l'âge et à la valeur urbaine reliée à l'emplacement. La grange est de valeur patrimoniale. La maison Hurtubise et son site sont un monument classé (MCCCCFQ).
<i>Date de construction:</i>	Maison principale, milieu du 18e siècle (le 563); ajout, fin 19e siècle (le 561)
<i>Personnes associées au bâtiment:</i>	Famille Hurtubise
<i>Influences stylistiques:</i>	Maison de ferme « canadienne » (vernaculaire)
<i>Matériaux:</i>	
<i>Revêtement (EC):</i>	Pierre calcaire des champs, recouverte à l'origine de stuc (maison principale : 563) Brique (ajout:561)
<i>Toiture (EC):</i>	Toit en pente, maintenant couvert de bardeaux de cèdre sur la maison principale (563); tôle sur l'ajout (561)
<i>Fenêtres (EC):</i>	Bois, d'origine
<i>Boiseries (EC):</i>	Comprenant la galerie (galerie existante n'est pas d'origine et n'est pas un EC en tant que tel.)
