Ville de Westmount

Étude patrimoniale
Éléments caractéristiques:
Bâtiments de catégorie 1★

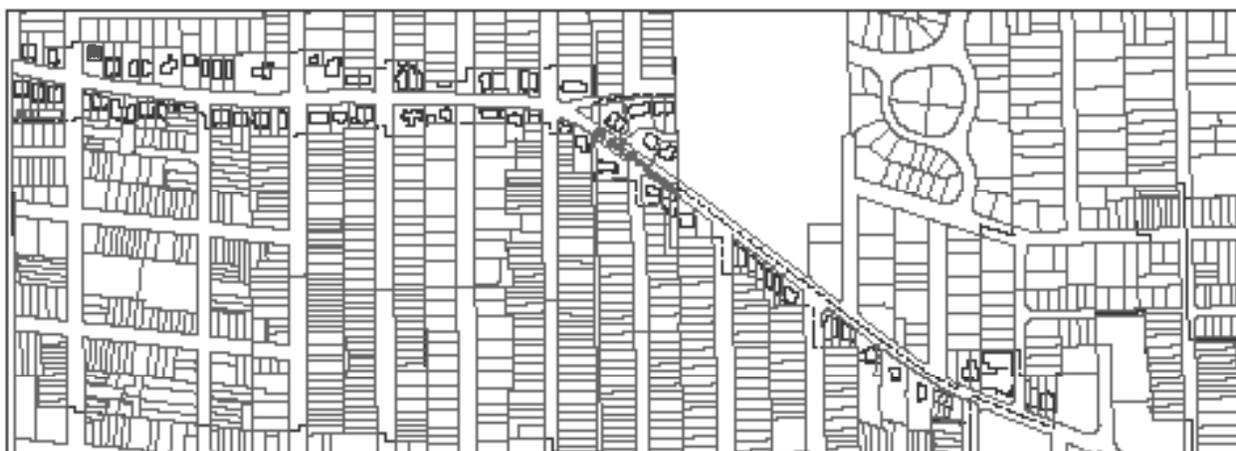
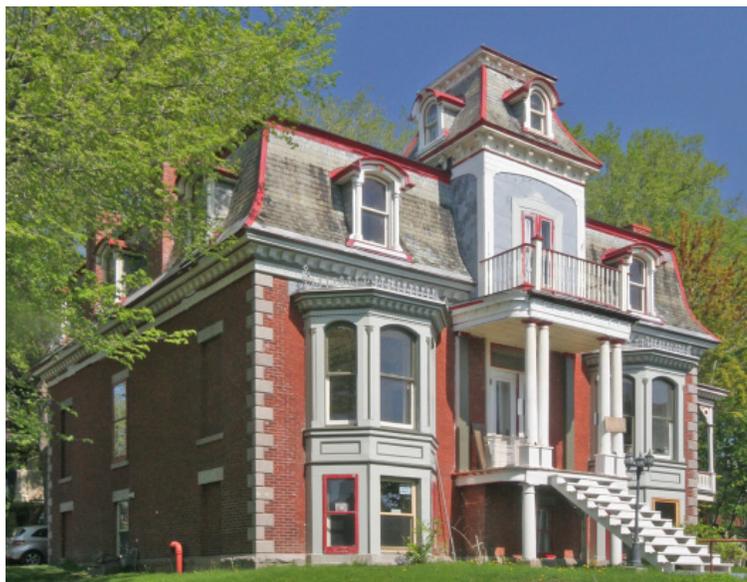
Description: Bâtiment détaché dont les quatre façades sont importantes, mais la façade principale a le plus de valeur. La valeur patrimoniale tient à la valeur historique reliée à l'âge; à la valeur artistique, reliée à l'architecture, et à la valeur urbaine reliée à l'emplacement remarquable sur le jardin.

Date de construction: 1875

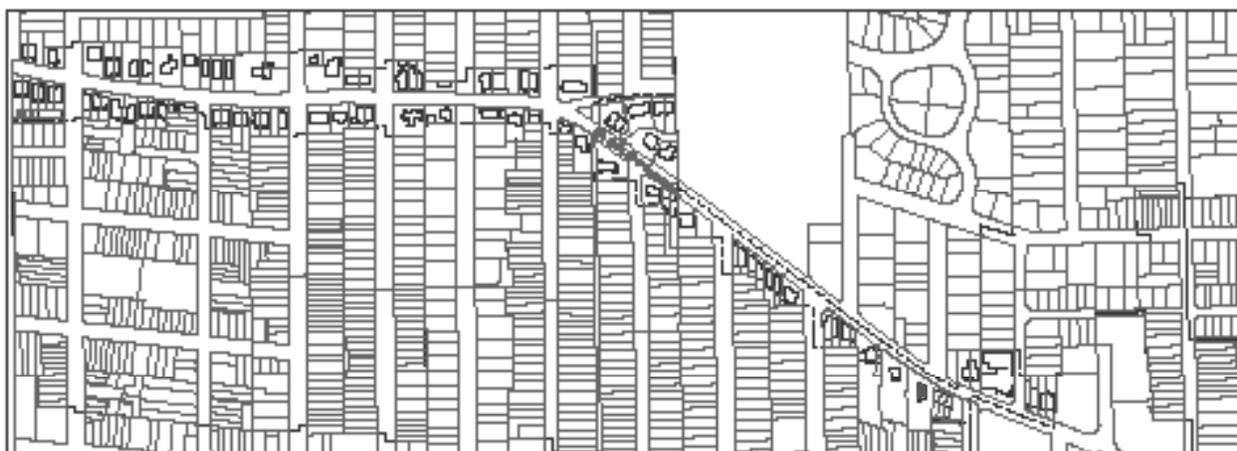
<i>Description:</i>	Bâtiment détaché dont les quatre façades sont importantes. La valeur patrimoniale tient à la valeur historique reliée à l'âge; à la valeur artistique, reliée à l'architecture et aux architectes, à la valeur urbaine reliée à l'emplacement remarquable sur le jardin (Note : le 168 est l'une de deux maisons restantes d'un ensemble de quatre).
<i>Date de construction:</i>	1840
<i>Personnes associées au bâtiment:</i>	Moses Judah Hayes
<i>Influences stylistiques:</i>	Villa néo-classique avec détails néo-grecs.
<i>Matériaux:</i>	
<i>Revêtement (EC):</i>	Pierre calcaire des champs recouverte de stuc
<i>Toiture (EC):</i>	Mansarde en ardoise : la toiture n'est pas d'origine; elle date probablement du milieu du 19e siècle
<i>Fenêtres (EC):</i>	Bois, d'origine
<i>Boiseries (EC):</i>	Chapeau de fenêtres, pilastres et véranda
<i>Composition:</i>	La composition n'est pas strictement symétrique, puisque la porte est hors axe. Toutes les fenêtres sont alignées cependant. La forme cubique domine.

<i>Intégrité:</i>	Élevée

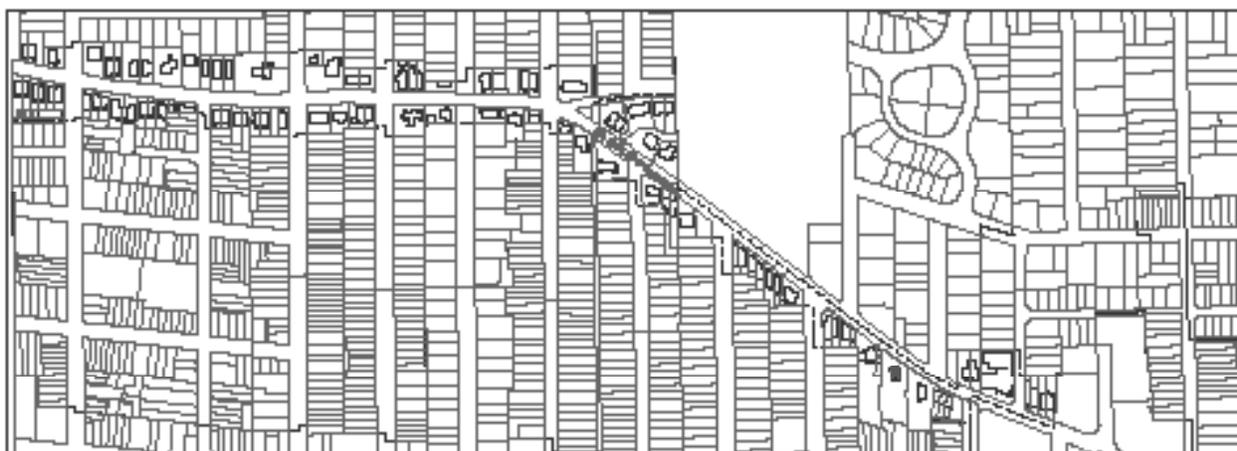
<i>Description:</i>	Bâtiment détaché dont les quatre façades sont importantes. La valeur patrimoniale tient à la valeur historique reliée à l'âge et à l'association à l'architecte; à la valeur artistique reliée à l'architecture et à la valeur urbaine reliée à l'emplacement remarquable sur le jardin. (Note : le 178 est l'une de deux maisons restantes d'un ensemble de quatre).
<i>Date de construction:</i>	1840
<i>Personnes associées au bâtiment:</i>	Moses Judah Hayes
<i>Influences stylistiques:</i>	Villa néo-classique avec détails néo-grecs
<i>Matériaux:</i>	
<i>Revêtement (EC):</i>	Pierre calcaire des champs, probablement recouverte de stuc à l'origine
<i>Toiture (EC):</i>	Larges avant-toits et toiture à faible pente
<i>Fenêtres (EC):</i>	Bois, d'origine
<i>Boiseries (EC):</i>	Chapeau de fenêtres, soffite, pilastres et véranda
<i>Composition:</i>	La composition n'est pas strictement symétrique, puisque la porte est hors axe. Toutes les fenêtres sont alignées cependant. La forme cubique domine.

<i>Intégrité:</i>	Élevée

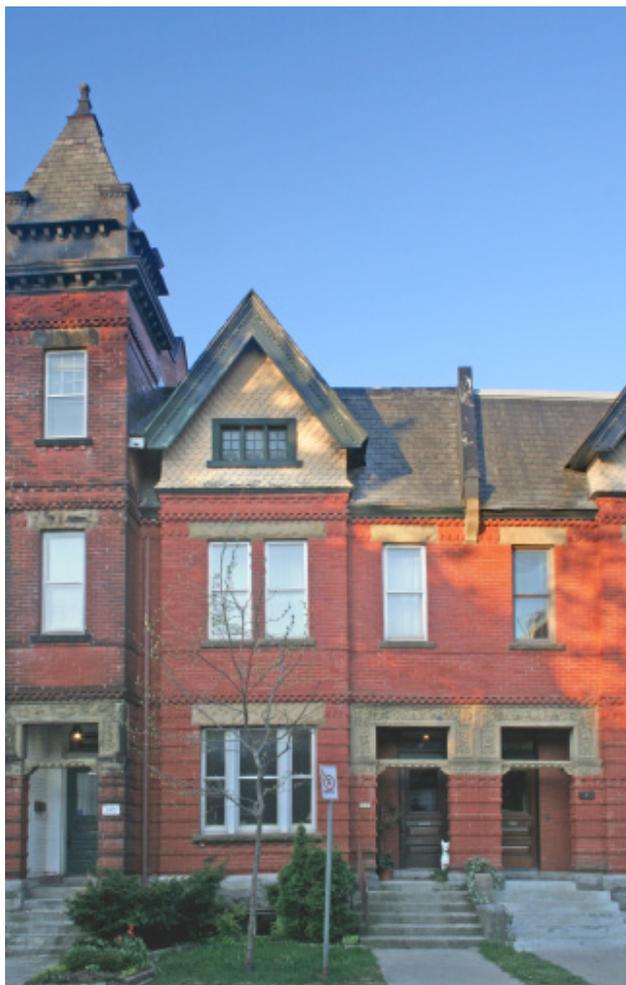
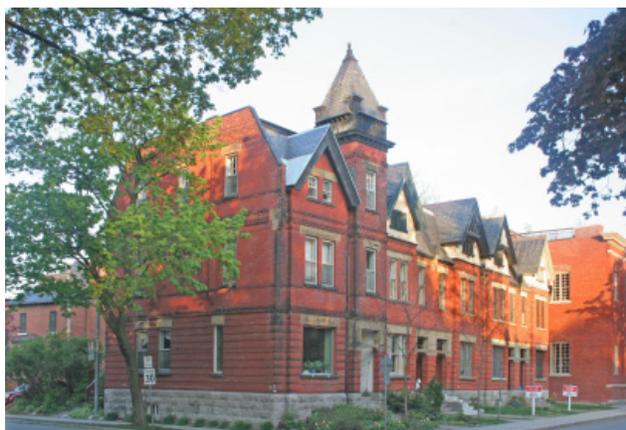
378, chemin Metcalfe

<i>Description:</i>	Ce bâtiment fait partie d'un ensemble en rangée dont seule la façade avant est d'importance. La valeur patrimoniale tient à la valeur historique reliée à l'âge, à la valeur artistique reliée au style Néo-Queen Anne et à l'intégrité de l'ensemble.
<i>Date de construction:</i>	1896
<i>Personnes associées au bâtiment:</i>	H.L. Penny
<i>Influences stylistiques:</i>	Néo-Queen Anne
<i>Matériaux:</i>	
<i>Revêtement (EC):</i>	Brique rouge avec garniture en grès ocre Miramichi
<i>Toiture (EC):</i>	Ardoise
<i>Fenêtres (EC):</i>	Bois; d'origine
<i>Boiseries (EC):</i>	Portes; il y a peu de boiseries, presque toute la garniture est en grès
<i>Composition:</i>	Cet ensemble en rangée se compose d'unités doubles qui sont répétées et se termine avec une unité comportant une tour. Les principes néo-classiques de symétrie sont masqués dans la composition d'ensemble, en faveur d'une série de compositions verticales. Les fenêtres sont placées symétriquement dans ces compositions. Cette approche est moins soutenue sur la façade donnant sur Melbourne et absente sur la façade arrière.

<i>Maçonnerie :</i>	Qualité exceptionnelle de la maçonnerie de brique, combinée à la garniture en grès. Motif géométrique de la brique typique du style (en losange, en bandeau, en encorbellement). Un agencement de la brique divise le mur en bandes, qui correspondent aux étages. Cette division est accentuée par l'utilisation de bardeaux sur les pignons. L'utilisation de joints de mortier très minces rend la maçonnerie plus uniforme. L'utilisation de mortier rouge rend l'agencement de la brique plus uniforme.
<i>Palette de couleurs:</i>	Palette de tons de terre chaleureux et contrastants : brique rouge, grès ocre, toiture en ardoise. La couleur est utilisée, comme la brique, pour accentuer les bandes sur la surface du mursurface.
<i>Volumétrie:</i>	La variété de traitements donne vie à la façade : utilisation de formes de tours, de lucarnes. L'identité de chaque maison est sacrifiée au profit de la composition d'ensemble.

<i>Intégrité:</i>	Élevée
	NOTE: Les façades arrière sont beaucoup moins importantes et intègres et pourraient être modifiées.

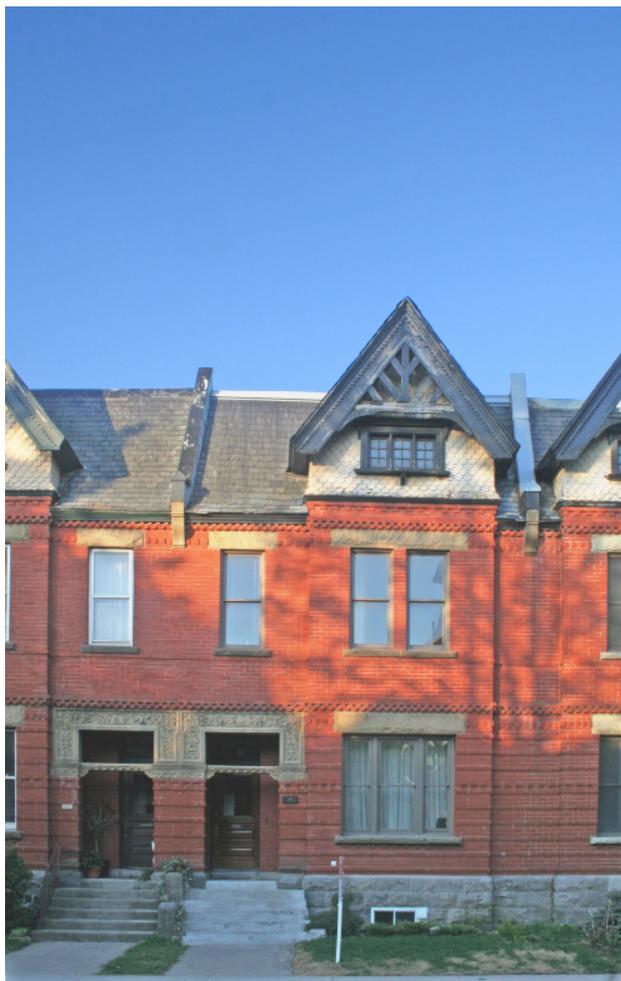
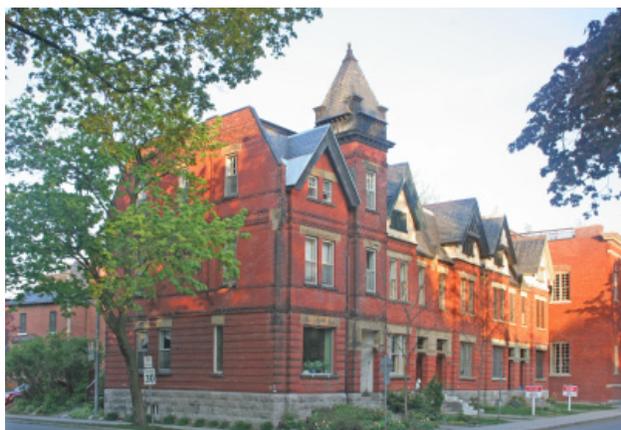
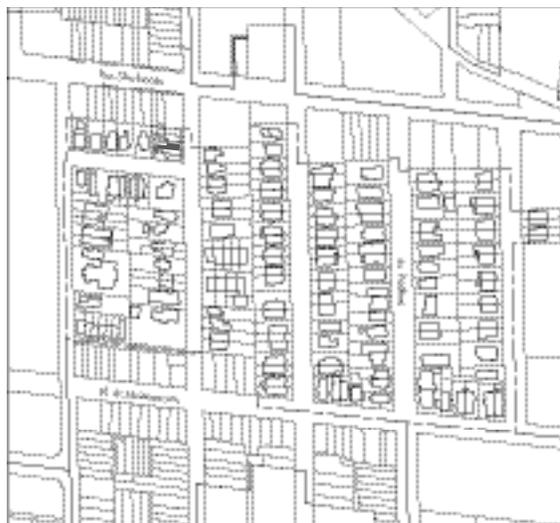
380, chemin Metcalfe

<i>Description:</i>	Ce bâtiment fait partie d'un ensemble en rangée dont seule la façade avant est d'importance. La valeur patrimoniale tient à la valeur historique reliée à l'âge, à la valeur artistique reliée au style Néo-Queen Anne et à l'intégrité de l'ensemble.
<i>Date de construction:</i>	1896
<i>Personnes associées au bâtiment:</i>	H.L. Penny
<i>Influences stylistiques:</i>	Néo-Queen Anne
<i>Matériaux:</i>	
<i>Revêtement (EC):</i>	Brique rouge avec garniture en grès ocre Miramichi
<i>Toiture (EC):</i>	Ardoise
<i>Fenêtres (EC):</i>	Bois; d'origine
<i>Boiseries (EC):</i>	Portes; il y a peu de boiseries, presque toute la garniture est en grès
<i>Composition:</i>	Cet ensemble en rangée se compose d'unités doubles qui sont répétées et se termine avec une unité comportant une tour. Les principes néo-classiques de symétrie sont masqués dans la composition d'ensemble, en faveur d'une série de compositions verticales. Les fenêtres sont placées symétriquement dans ces compositions. Cette approche est moins soutenue sur la façade donnant sur Melbourne et absente sur la façade arrière.

<i>Maçonnerie:</i>	Qualité exceptionnelle de la maçonnerie de brique, combinée à la garniture en grès. Motif géométrique de la brique typique du style (en losange, en bandeau, en encorbellement). Un agencement de la brique divise le mur en bandes, qui correspondent aux étages. Cette division est accentuée par l'utilisation de bardeaux sur les pignons. L'utilisation de joints de mortier très minces rend la maçonnerie plus uniforme. L'utilisation de mortier rouge rend l'agencement de la brique plus uniforme.
<i>Palette de couleurs:</i>	Palette de tons de terre chaleureux et contrastants : brique rouge, grès ocre, toiture en ardoise. La couleur est utilisée, comme la brique, pour accentuer les bandes sur la surface du mur.
<i>Volumétrie:</i>	La variété de traitements donne vie à la façade : utilisation de formes de tours, de lucarnes. L'identité de chaque maison est sacrifiée au profit de la composition d'ensemble.

<i>Intégrité:</i>	Élevée
	NOTE: Les façades arrière sont beaucoup moins importantes et intègres et pourraient être modifiées.

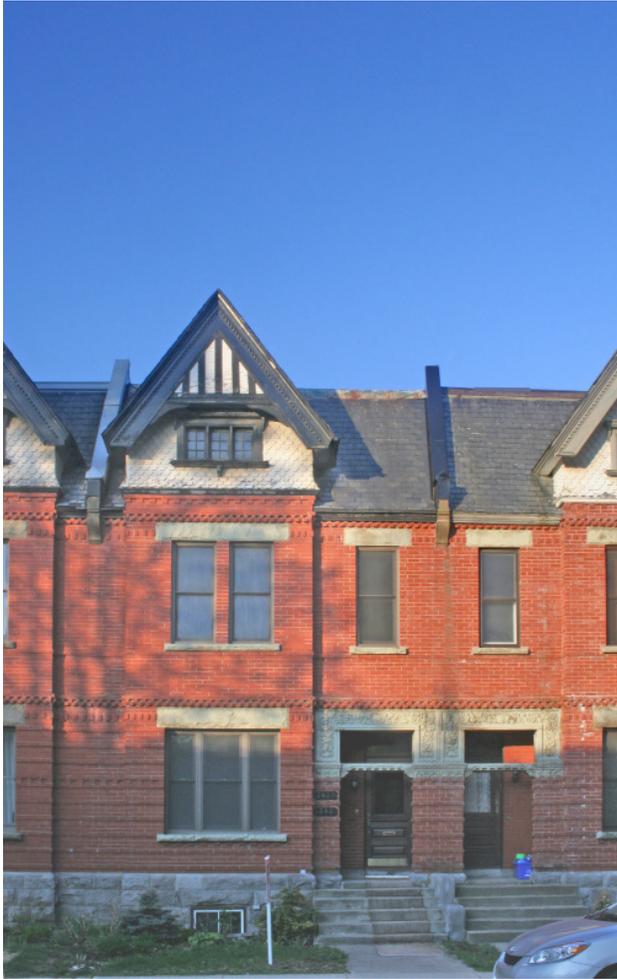
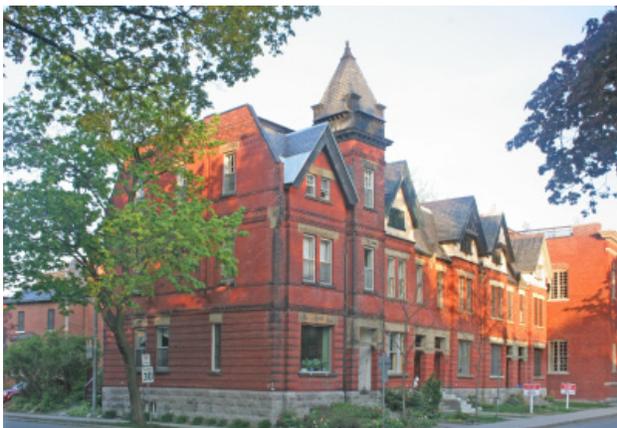
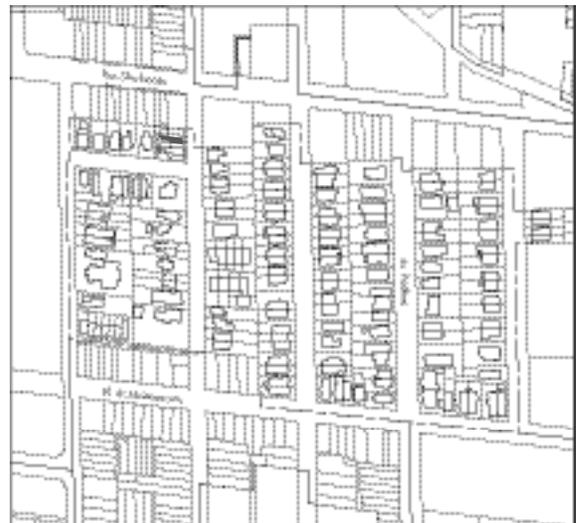
382, chemin Metcalfe

<i>Description:</i>	Ce bâtiment fait partie d'un ensemble en rangée dont seule la façade avant est d'importance. La valeur patrimoniale tient à la valeur historique reliée à l'âge, à la valeur artistique reliée au style Néo-Queen Anne et à l'intégrité de l'ensemble.
<i>Date de construction:</i>	1896
<i>Personnes associées au bâtiment:</i>	H.L. Penny
<i>Influences stylistiques:</i>	Néo-Queen Anne
<i>Matériaux:</i>	
<i>Revêtement (EC):</i>	Brique rouge avec garniture en grès ocre Miramichi
<i>Toiture (EC):</i>	Ardoise
<i>Fenêtres (EC):</i>	Bois; d'origine
<i>Boiseries (EC):</i>	Portes; il y a peu de boiseries, presque toute la garniture est en grès
<i>Composition:</i>	Cet ensemble en rangée se compose d'unités doubles qui sont répétées et se termine avec une unité comportant une tour. Les principes néo-classiques de symétrie sont masqués dans la composition d'ensemble, en faveur d'une série de compositions verticales. Les fenêtres sont placées symétriquement dans ces compositions. Cette approche est moins soutenue sur la façade donnant sur Melbourne et absente sur la façade arrière.

<i>Maçonnerie:</i>	Qualité exceptionnelle de la maçonnerie de brique, combinée à la garniture en grès. Motif géométrique de la brique typique du style (en losange, en bandeau, en encorbellement). Un agencement de la brique divise le mur en bandes, qui correspondent aux étages. Cette division est accentuée par l'utilisation de bardeaux sur les pignons. L'utilisation de joints de mortier très minces rend la maçonnerie plus uniforme. L'utilisation de mortier rouge rend l'agencement de la brique plus uniforme.
<i>Palette de couleurs:</i>	Palette de tons de terre chaleureux et contrastants : brique rouge, grès ocre, toiture en ardoise. La couleur est utilisée, comme la brique, pour accentuer les bandes sur la surface du mur.
<i>Volumétrie:</i>	La variété de traitements donne vie à la façade : utilisation de formes de tours, de lucarnes. L'identité de chaque maison est sacrifiée au profit de la composition d'ensemble.

<i>Intégrité:</i>	Élevée
	NOTE: Les façades arrière sont beaucoup moins importantes et intègres et pourraient être modifiées.

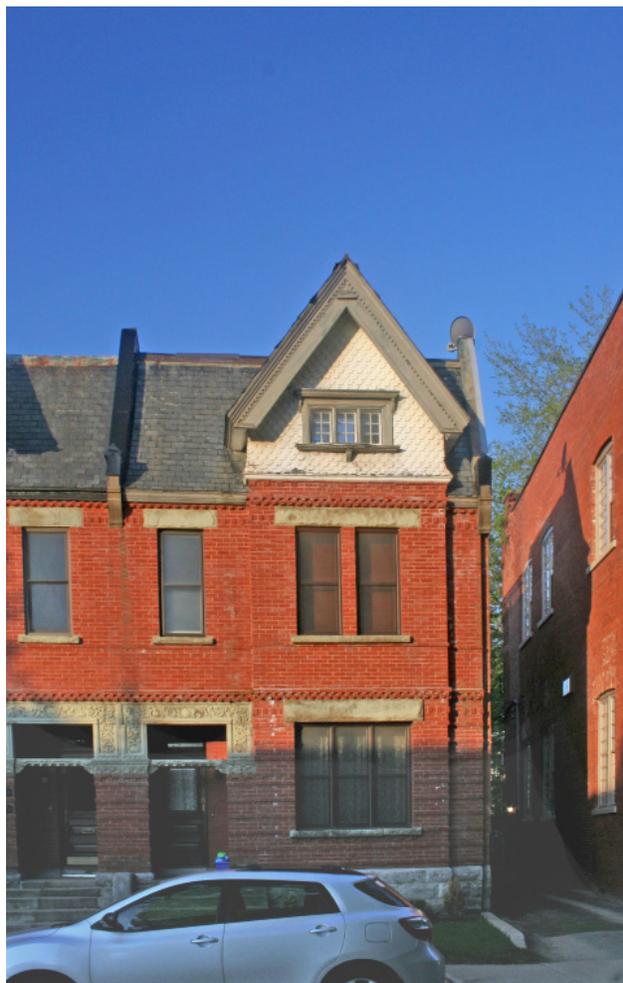
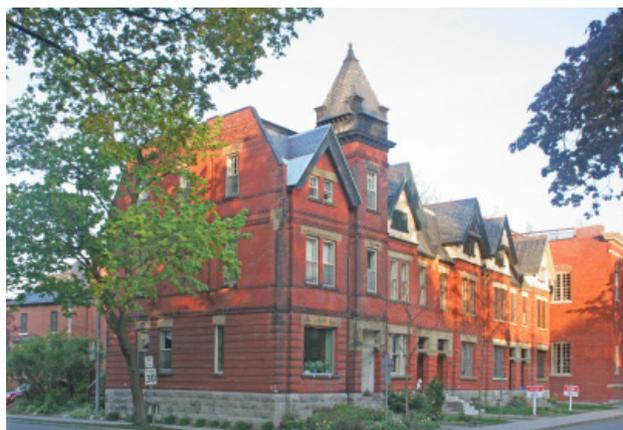
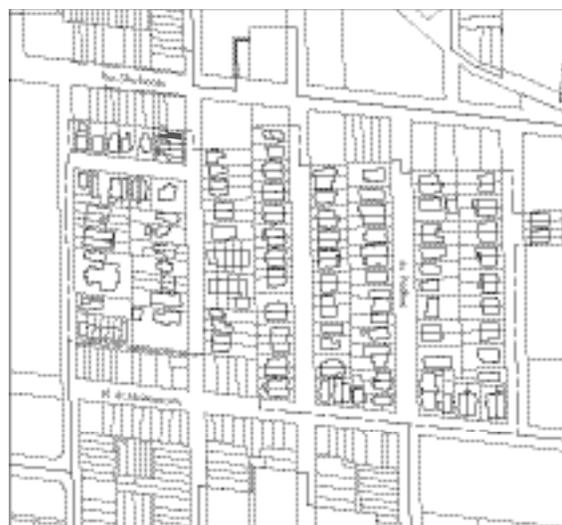
384, chemin Metcalfe

<i>Description:</i>	Ce bâtiment fait partie d'un ensemble en rangée dont seule la façade avant est d'importance. La valeur patrimoniale tient à la valeur historique reliée à l'âge, à la valeur artistique reliée au style Néo-Queen Anne et à l'intégrité de l'ensemble.
<i>Date de construction:</i>	1896
<i>Personnes associées au bâtiment:</i>	H.L. Penny
<i>Influences stylistiques:</i>	Néo-Queen Anne
<i>Matériaux:</i>	
<i>Revêtement (EC):</i>	Brique rouge avec garniture en grès ocre Miramichi
<i>Toiture (EC):</i>	Ardoise
<i>Fenêtres (EC):</i>	Bois; d'origine
<i>Boiseries (EC):</i>	Portes; il y a peu de boiseries, presque toute la garniture est en grès
<i>Composition:</i>	Cet ensemble en rangée se compose d'unités doubles qui sont répétées et se termine avec une unité comportant une tour. Les principes néo-classiques de symétrie sont masqués dans la composition d'ensemble, en faveur d'une série de compositions verticales. Les fenêtres sont placées symétriquement dans ces compositions. Cette approche est moins soutenue sur la façade donnant sur Melbourne et absente sur la façade arrière.

<i>Maçonnerie:</i>	Qualité exceptionnelle de la maçonnerie de brique, combinée à la garniture en grès. Motif géométrique de la brique typique du style (en losange, en bandeau, en encorbellement). Un agencement de la brique divise le mur en bandes, qui correspondent aux étages. Cette division est accentuée par l'utilisation de bardeaux sur les pignons. L'utilisation de joints de mortier très minces rend la maçonnerie plus uniforme. L'utilisation de mortier rouge rend l'agencement de la brique plus uniforme.
<i>Palette de couleurs:</i>	Palette de tons de terre chaleureux et contrastants : brique rouge, grès ocre, toiture en ardoise. La couleur est utilisée, comme la brique, pour accentuer les bandes sur la surface du mur.
<i>Volumétrie:</i>	La variété de traitements donne vie à la façade : utilisation de formes de tours, de lucarnes. L'identité de chaque maison est sacrifiée au profit de la composition d'ensemble.

<i>Intégrité:</i>	Élevée
	NOTE: Les façades arrière sont beaucoup moins importantes et intègres et pourraient être modifiées.

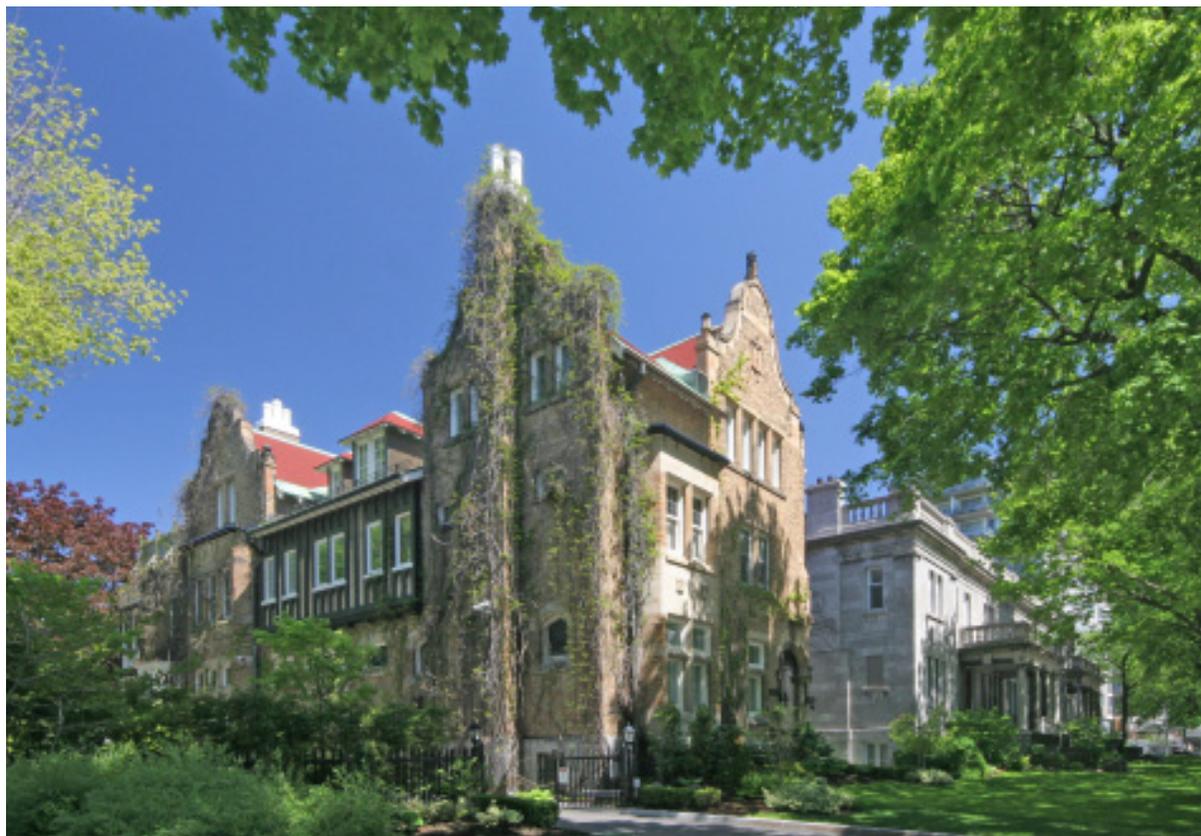
327, avenue Redfern

<i>Description:</i>	Bâtiment détaché dont les quatre façades sont importantes. La valeur patrimoniale tient à la valeur historique reliée à l'âge; à la valeur artistique, reliée à l'architecture et aux architectes, et à la valeur urbaine reliée à son emplacement dans un jardin.
<i>Date de construction:</i>	1913; 1939-66 diverses modifications
<i>Personnes associées au</i>	James Laurin, propriétaire; J.W. McGregor, architecte
<i>Influences stylistiques :</i>	Variées: pignons hollandais, détails Néo-Renaissance
<i>Matériaux:</i>	
<i>Revêtement (EC):</i>	Brique beige avec garniture en pierre calcaire
<i>Toiture (EC):</i>	Ardoise rouge avec solins en cuivre
<i>Fenêtres (EC):</i>	Bois, d'origine
<i>Boiseries (EC):</i>	Peu de boiseries, la garniture est surtout en pierre
<i>Composition:</i>	Asymétrie et variété sont des EC essentiels.
<i>Intégrité:</i>	Élevée
	NOTE: cheminées EC

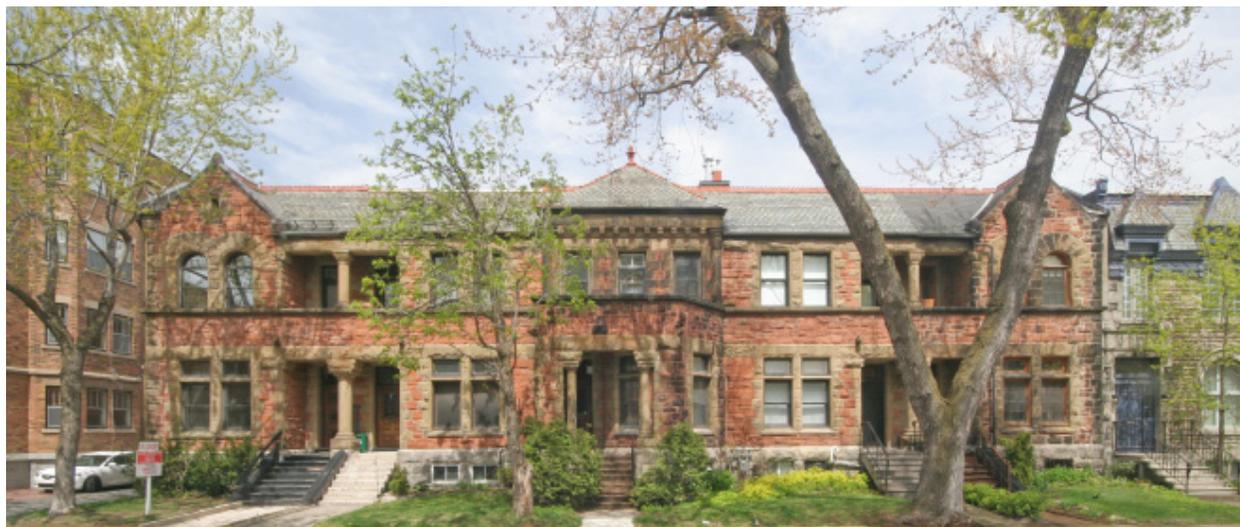
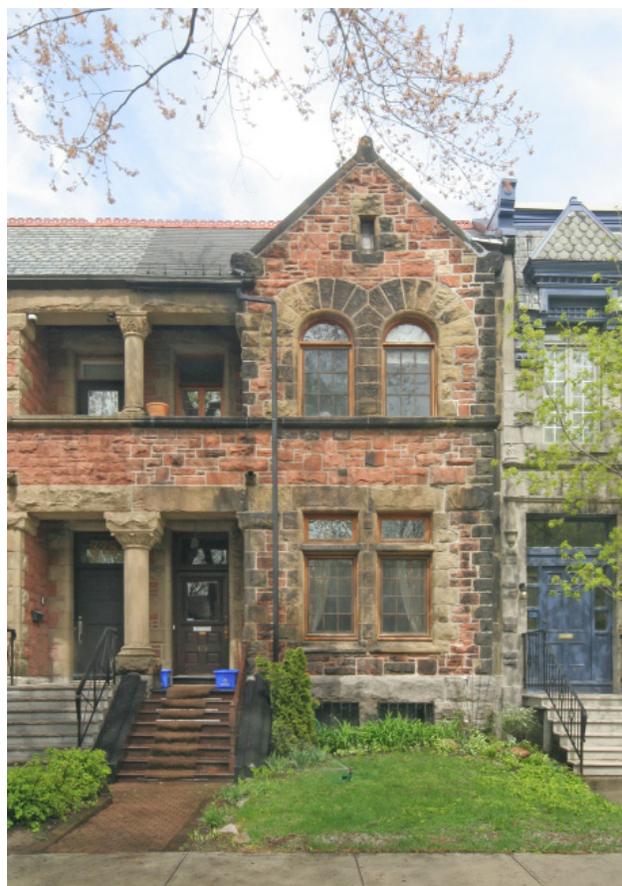
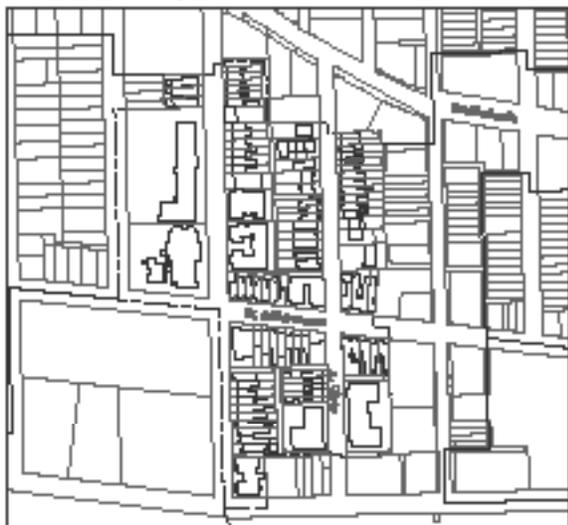
373, avenue Olivier

<i>Description:</i>	Ce bâtiment fait partie d'un ensemble en rangée dont seule la façade avant est d'importance. La valeur patrimoniale tient à la valeur historique reliée à l'âge, à la valeur artistique reliée au style Romanesque Richardsonien et aux associations à A.C. Hutchison.
<i>Date de construction:</i>	1892
<i>Personnes associées au bâtiment:</i>	Simpson and Peel (promoteurs); A.C. Hutchison, architecte
<i>Influences stylistiques:</i>	Romanesque Richardsonien
<i>Matériaux:</i>	
<i>Revêtement (EC):</i>	Grès rouge d'Écosse avec garniture en grès ocre Miramichi
<i>Toiture (EC):</i>	Ardoise
<i>Fenêtres (EC):</i>	Bois; ne sont pas d'origine
<i>Boiseries (EC):</i>	Portes; peu de boiseries, la garniture est surtout en grès
<i>Composition:</i>	La composition d'ensemble des cinq unités est symétrique, autour d'une tour centrale. À l'intérieur de ce cadre, chaque unité, à l'exception de l'unité centrale (le 379) affiche une composition asymétrique.

<i>Intégrité:</i>	Élevée
	NOTE: Les façades arrière sont beaucoup moins importantes et intègres et pourraient être modifiées.

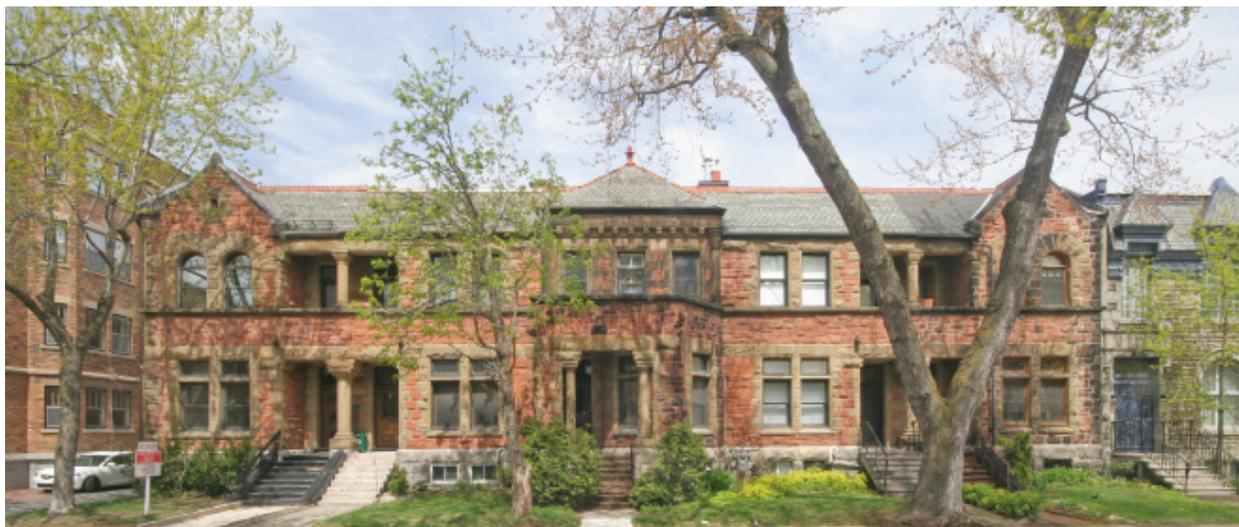
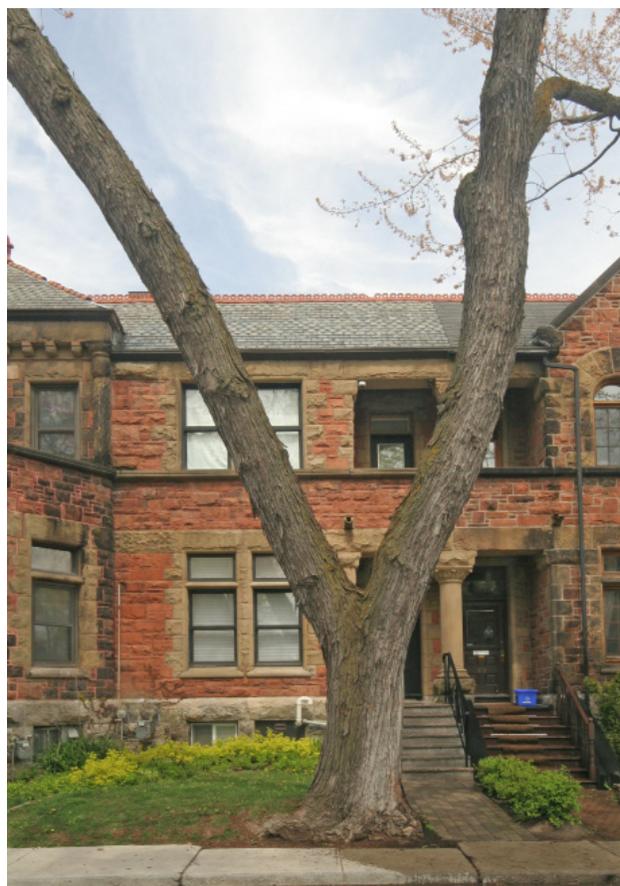
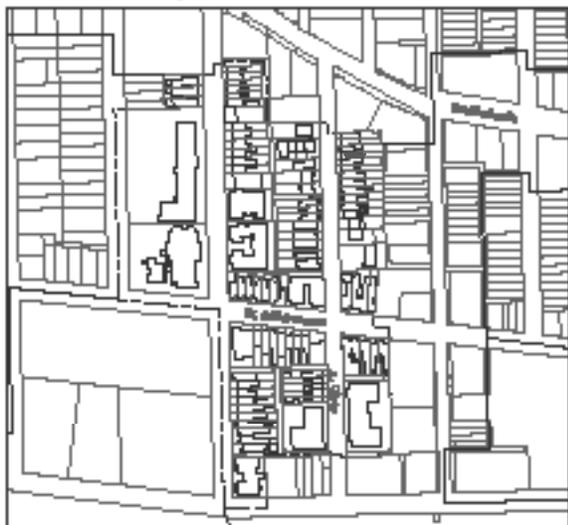
375, avenue Olivier

<i>Description:</i>	Ce bâtiment fait partie d'un ensemble en rangée dont seule la façade avant est d'importance. La valeur patrimoniale tient à la valeur historique reliée à l'âge, à la valeur artistique reliée au style Romanesque Richardsonien et aux associations à A.C. Hutchison.
<i>Date de construction:</i>	1892
<i>Personnes associées au bâtiment:</i>	Simpson and Peel (promoteurs); A.C. Hutchison, architecte
<i>Influences stylistiques:</i>	Romanesque Richardsonien
<i>Matériaux:</i>	
<i>Revêtement (EC):</i>	Grès rouge d'Écosse avec garniture en grès ocre Miramichi
<i>Toiture (EC):</i>	Ardoise
<i>Fenêtres (EC):</i>	Bois; ne sont pas d'origine
<i>Boiseries (EC):</i>	Portes; peu de boiseries, la garniture est surtout en grès
<i>Composition:</i>	La composition d'ensemble des cinq unités est symétrique, autour d'une tour centrale. À l'intérieur de ce cadre, chaque unité, à l'exception de l'unité centrale (le 379) affiche une composition asymétrique.

<i>Intégrité:</i>	Élevée
	NOTE: Les façades arrière sont beaucoup moins importantes et intègres et pourraient être modifiées.

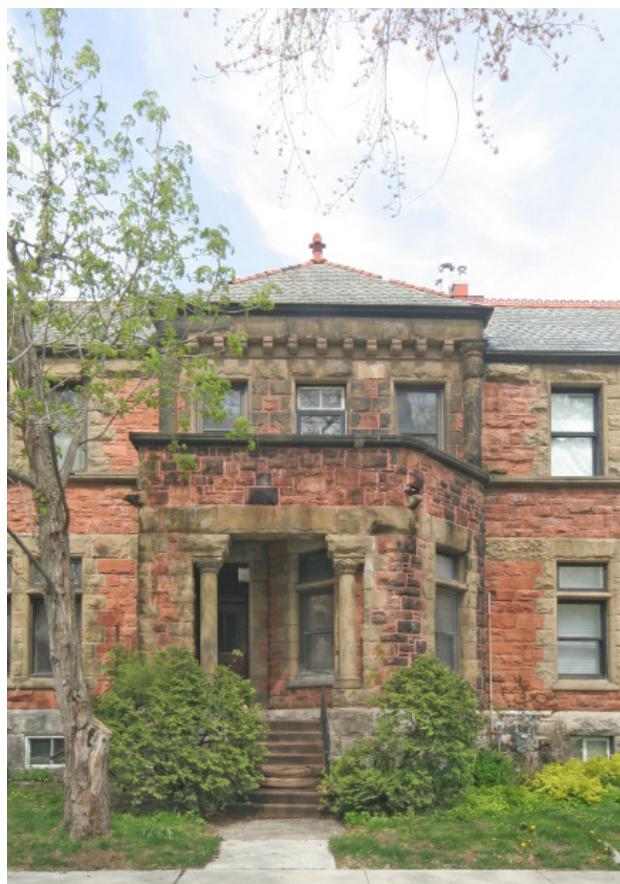
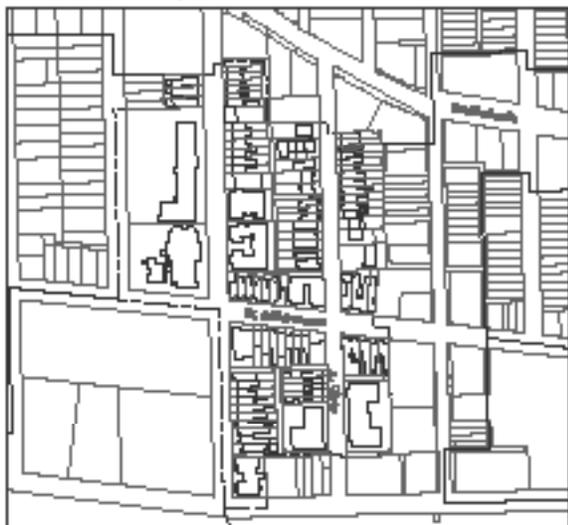
379, avenue Olivier

<i>Description:</i>	Ce bâtiment fait partie d'un ensemble en rangée dont seule la façade avant est d'importance. La valeur patrimoniale tient à la valeur historique reliée à l'âge, à la valeur artistique reliée au style Romanesque Richardsonien et aux associations à A.C. Hutchison.
<i>Date de construction:</i>	1892
<i>Personnes associées au bâtiment:</i>	Simpson and Peel (promoteurs); A.C. Hutchison, architecte
<i>Influences stylistiques:</i>	Romanesque Richardsonien
<i>Matériaux:</i>	
<i>Revêtement (EC):</i>	Grès rouge d'Écosse avec garniture en grès ocre Miramichi
<i>Toiture (EC):</i>	Ardoise
<i>Fenêtres (EC):</i>	Bois; ne sont pas d'origine
<i>Boiseries (EC):</i>	Portes; peu de boiseries, la garniture est surtout en grès
<i>Composition:</i>	La composition d'ensemble des cinq unités est symétrique, autour d'une tour centrale. À l'intérieur de ce cadre, chaque unité, à l'exception de l'unité centrale (le 379) affiche une composition asymétrique.

<i>Intégrité:</i>	Élevée
	NOTE: Les façades arrière sont beaucoup moins importantes et intègres et pourraient être modifiées.

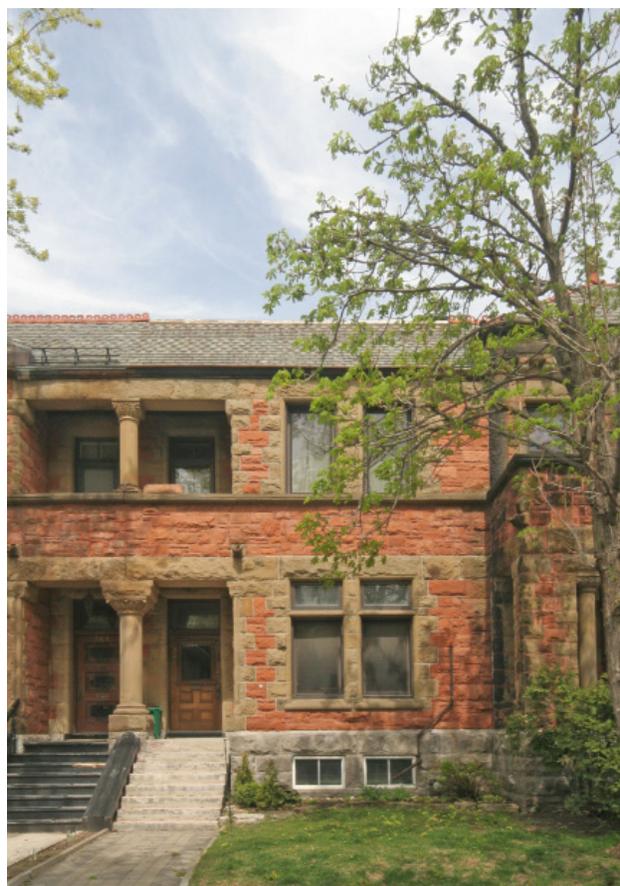
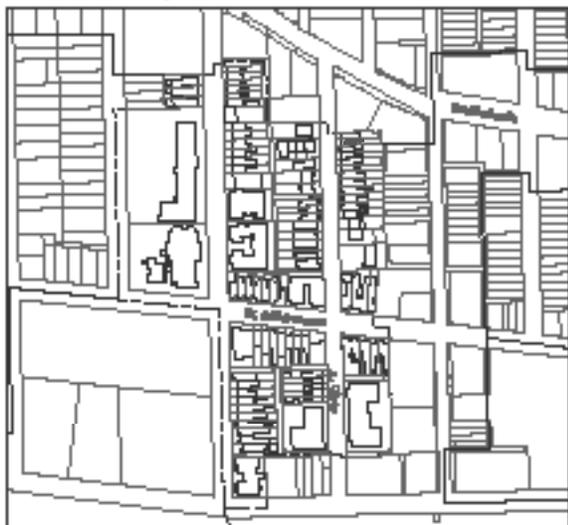
381, avenue Olivier

<i>Description:</i>	Ce bâtiment fait partie d'un ensemble en rangée dont seule la façade avant est d'importance. La valeur patrimoniale tient à la valeur historique reliée à l'âge, à la valeur artistique reliée au style Romanesque Richardsonien et aux associations à A.C. Hutchison.
<i>Date de construction:</i>	1892
<i>Personnes associées au bâtiment:</i>	Simpson and Peel (promoteurs); A.C. Hutchison, architecte
<i>Influences stylistiques:</i>	Romanesque Richardsonien
<i>Matériaux:</i>	
<i>Revêtement (EC):</i>	Grès rouge d'Écosse avec garniture en grès ocre Miramichi
<i>Toiture (EC):</i>	Ardoise
<i>Fenêtres (EC):</i>	Bois; ne sont pas d'origine
<i>Boiseries (EC):</i>	Portes; peu de boiseries, la garniture est surtout en grès
<i>Composition:</i>	La composition d'ensemble des cinq unités est symétrique, autour d'une tour centrale. À l'intérieur de ce cadre, chaque unité, à l'exception de l'unité centrale (le 379) affiche une composition asymétrique.

<i>Intégrité:</i>	Élevée
	NOTE: Les façades arrière sont beaucoup moins importantes et intègres et pourraient être modifiées.

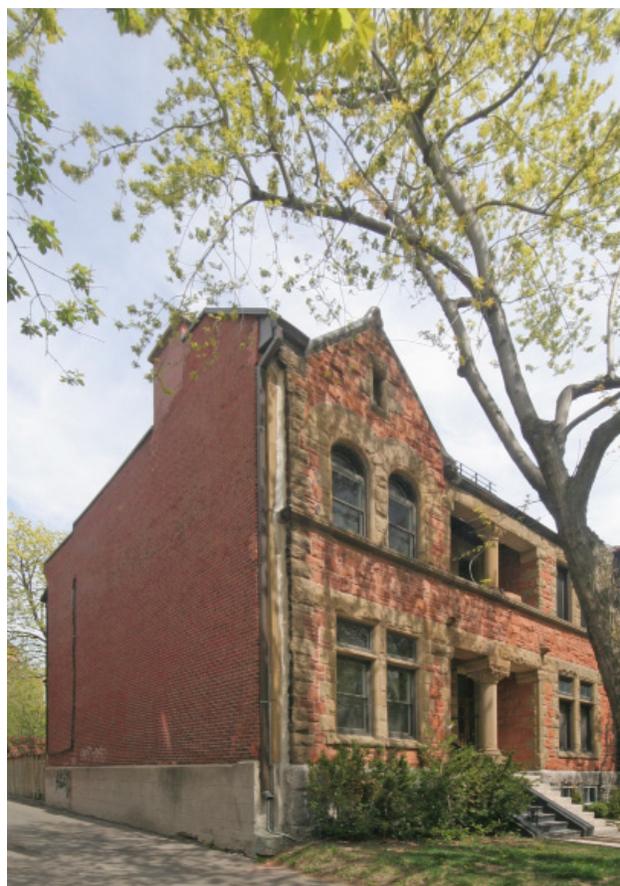
383, avenue Olivier

<i>Description:</i>	Ce bâtiment fait partie d'un ensemble en rangée dont seule la façade avant est d'importance. La valeur patrimoniale tient à la valeur historique reliée à l'âge, à la valeur artistique reliée au style Romanesque Richardsonien et aux associations à A.C. Hutchison.
<i>Date de construction:</i>	1892
<i>Personnes associées au bâtiment:</i>	Simpson and Peel (promoteurs); A.C. Hutchison, architecte
<i>Influences stylistiques:</i>	Romanesque Richardsonien
<i>Matériaux:</i>	
<i>Revêtement (EC):</i>	Grès rouge d'Écosse avec garniture en grès ocre Miramichi
<i>Toiture (EC):</i>	Ardoise
<i>Fenêtres (EC):</i>	Bois; ne sont pas d'origine
<i>Boiseries (EC):</i>	Portes; peu de boiseries, la garniture est surtout en grès
<i>Composition:</i>	La composition d'ensemble des cinq unités est symétrique, autour d'une tour centrale. À l'intérieur de ce cadre, chaque unité, à l'exception de l'unité centrale (le 379) affiche une composition asymétrique.

<i>Intégrité:</i>	Élevée
	NOTE: Les façades arrière sont beaucoup moins importantes et intègres et pourraient être modifiées.

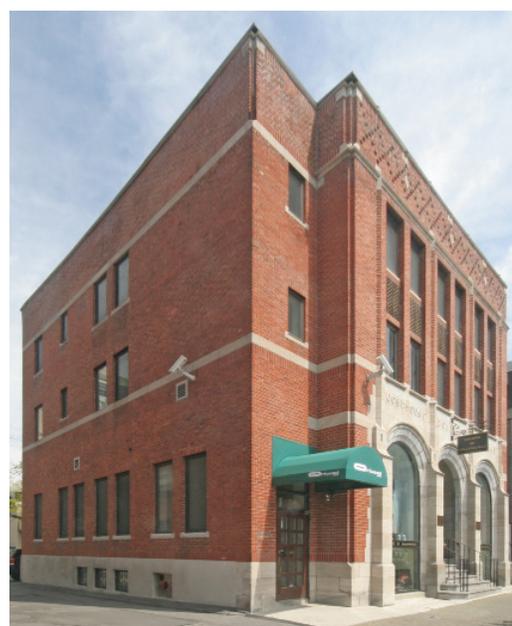
<i>Description:</i>	Un bâtiment détaché dont la façade sur rue est importante. La façade sur l'allée a une certaine valeur : la façade arrière a été passablement modifiée et n'a aucune valeur patrimoniale. La valeur patrimoniale tient à la valeur artistique, reliée à l'architecture et aux architectes et à la valeur urbaine reliée à sa présence dominante sur la rue.
<i>Date de construction:</i>	1927
<i>Personnes associées au bâtiment:</i>	Westmount Realities Co.; Lawson and Little, Architectes
<i>Influences stylistiques:</i>	Néo-classicisme
<i>Matériaux:</i>	
<i>Revêtement (EC):</i>	Étages supérieurs en brique avec garniture en pierre; base de pierre
<i>Toiture (EC):</i>	Toit plat
<i>Fenêtres (EC):</i>	Ne sont pas d'origine et ne présentent pas les divisions d'origine; des modifications importantes ont été apportées pour créer des vitrines. La porte secondaire au sud est d'origine, avec un pourtour de pierre. La porte secondaire au nord, qui mène au commerce du sous-sol, n'est pas d'origine.

<i>Composition:</i>	La composition est symétrique.
<i>Intégrité:</i>	Élevée
	NOTE: Les façades arrière sont beaucoup moins importantes et intègres et pourraient être modifiées.
